Toiture  
Restauration / sauvegarde

Angle des façades  
Restauration / sauvegarde

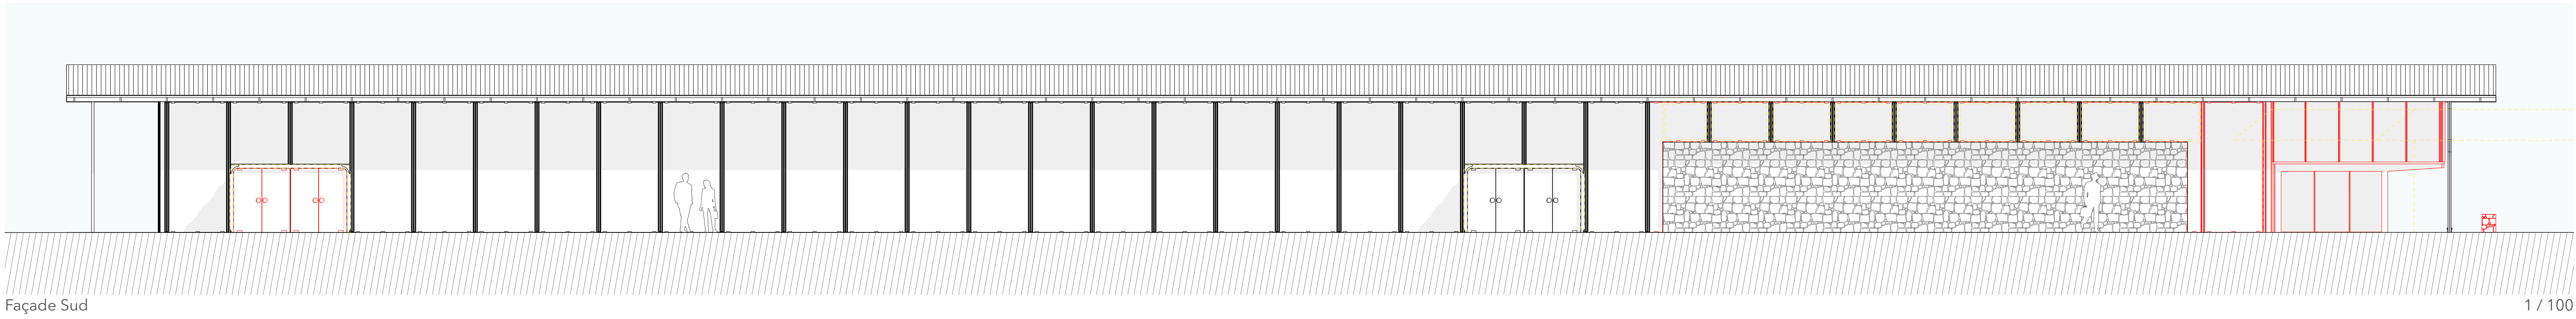
Façade Sud

Fenêtres rapportées façade sud  
Reconstruction partielle / restitution

- Dépose des éléments non d'origine à supprimer:
- Fenêtres double vitrage.
- Travaux de restauration:
- Poteaux d'origine, assises en fer plat acier d'origine.
- Travaux de restitution:
- Nouvelle arasée du mur existant
  - Pose de nouvelles glaces laminées avec traitement mécanique à froid, douceur et polissage.
  - Fixation des verres par serrage entre clips.

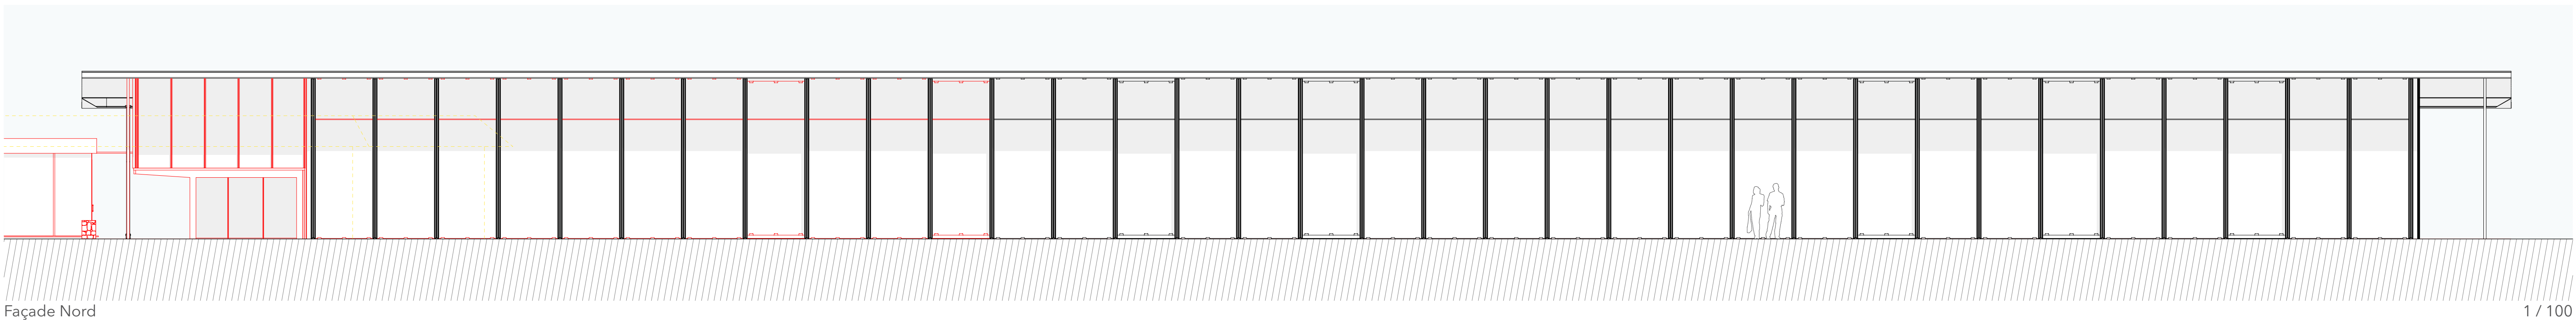
Façade Nord

Façade nord - partie non transformée  
Restauration / sauvegarde

- Etat général satisfaisant.
- Dépose des éléments rapportés non d'origine à supprimer:
- Autocollants publicitaires sur les pans de verre.
- Restauration légère:
- Nettoyage des pans de verre. Si remplacement éventuel avec glace laminée (douceur et polissage à froid).
  - Remplacement des joints et cordons souples (néoprène, polyvinyle et feuilles de matière plastique).
  - Ecrus de serrage borgnes en acier des poteaux aluminium (formes de deux demi coques). Traitement superficiel contre la corrosion in situ.
  - Assises en acier, traitement superficiel in situ contre la corrosion, la dépose est proscrite.

Façade nord - fenêtres rapportées  
Reconstruction partielle / restitution

- Dépose des éléments non d'origine à supprimer:
- Fenêtres double vitrage.
  - Contre-cœur. Revêtement de sol non d'origine.
  - Toute installation technique non d'origine.
- Travaux de restauration:
- Poteaux d'origine, assises en fer plat acier d'origine.
  - Pose de nouvelles glaces laminées avec traitement mécanique à froid, douceur et polissage. Même procédé pour le pan de glace en attique. Traverse en aluminium de section en H.
  - Fixation des verres par serrage entre clips.

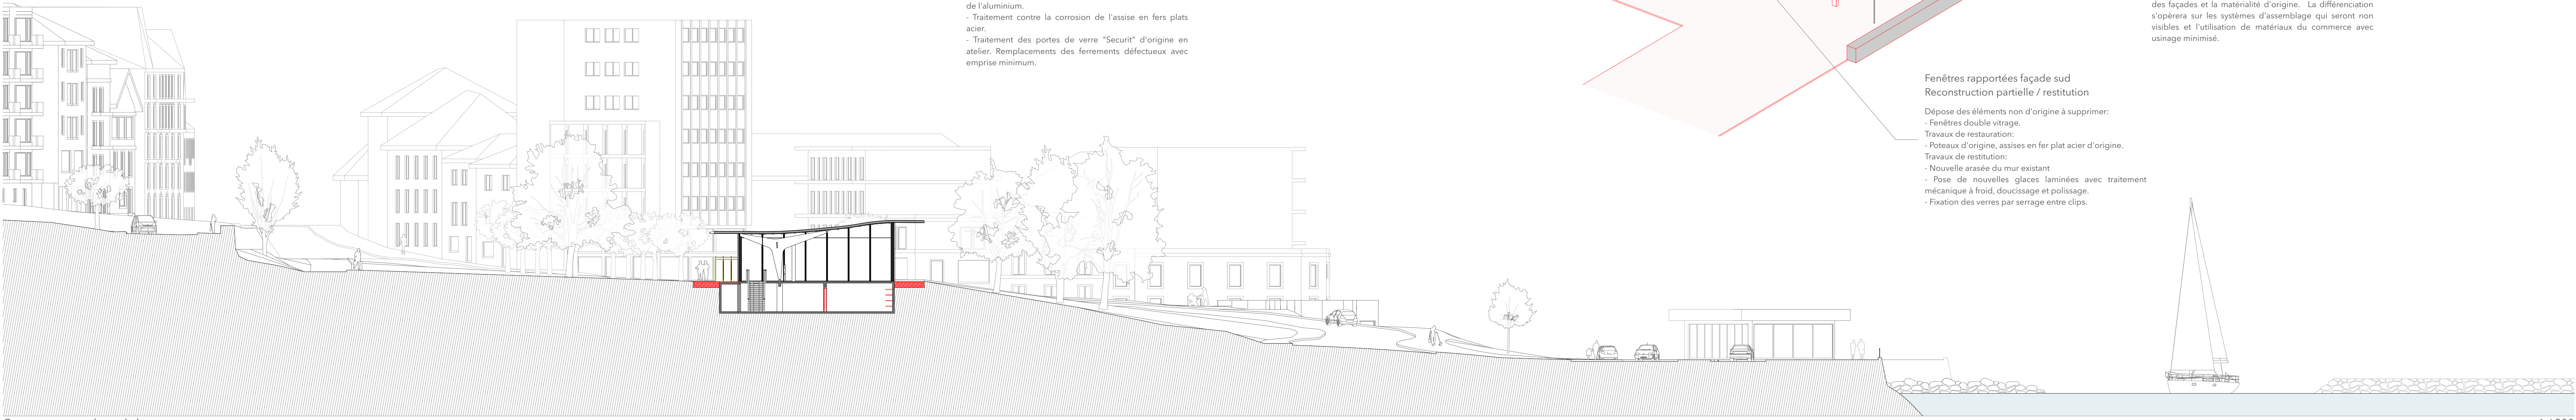
Coupe transversale sur la buvette

Mezzanine de la buvette  
Reconstruction / restitution

- Travaux de restitution:
- Nouvelle construction de la mezzanine en respectant certaines caractéristiques tels que la volumétrie, le rythme des façades et la matérialité d'origine. La différenciation s'opérera sur les systèmes d'assemblage qui seront non visibles et l'utilisation de matériaux du commerce avec usinage minimisé.
