# Doldenhornhuette 2.0

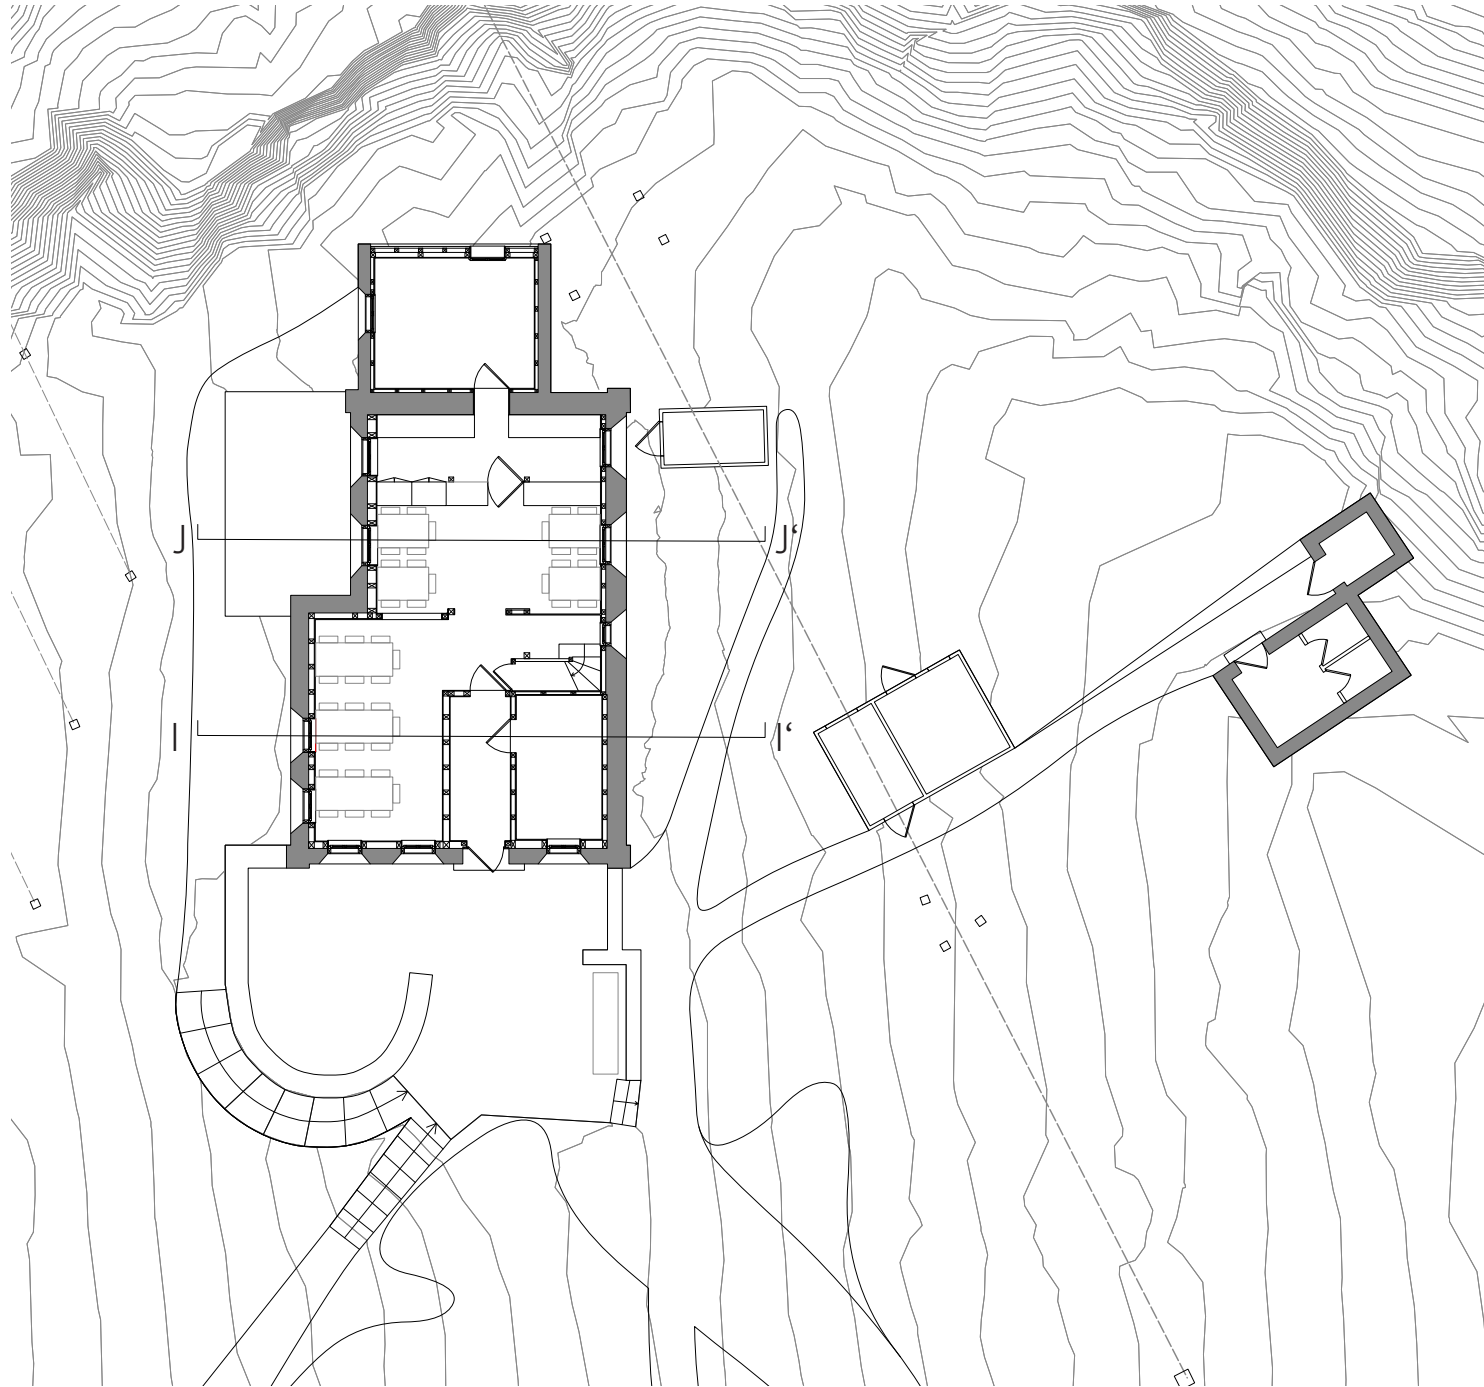
Rez cabane actuelle

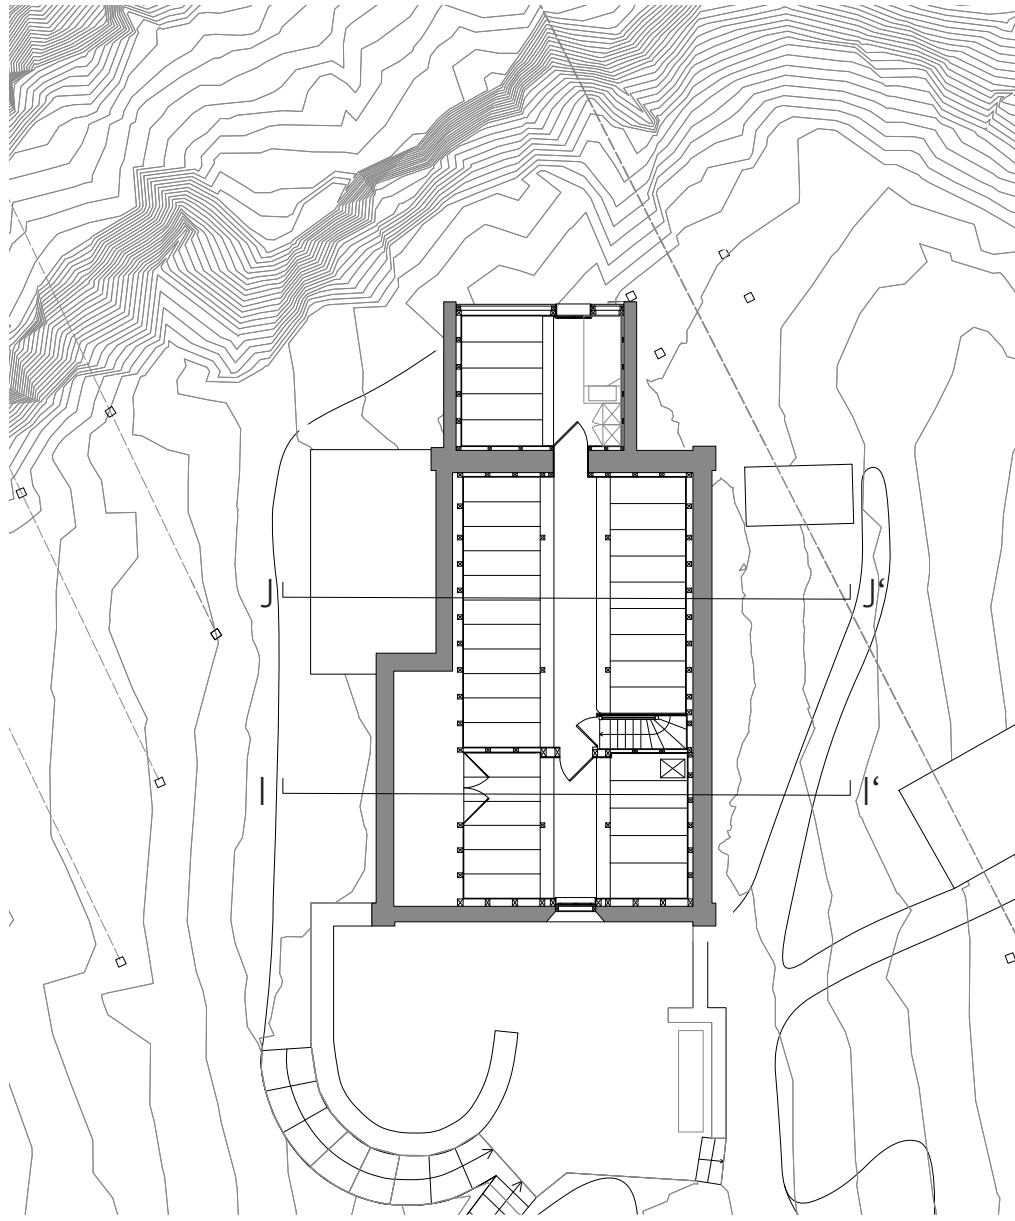
Etage cabane actuelle

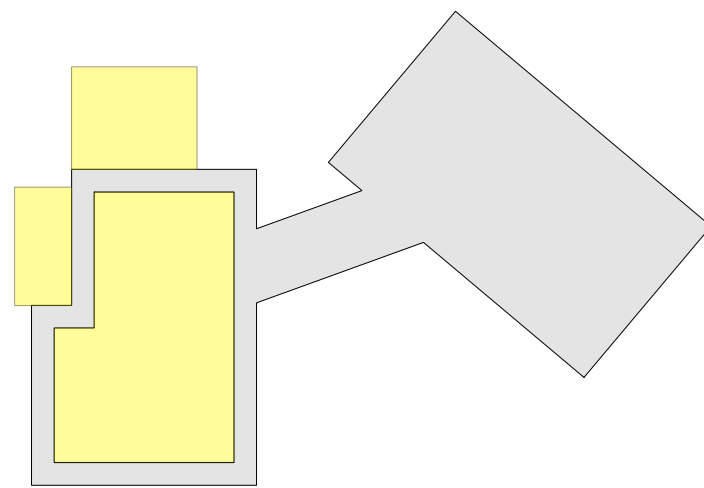
Phase 0:  
Etat actuel

Phase II:  
Démolition annexes 1978 & 1996 et démolition intérieure

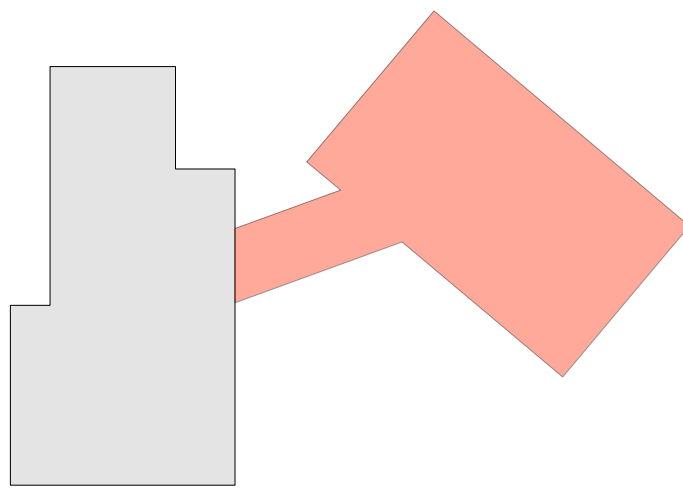
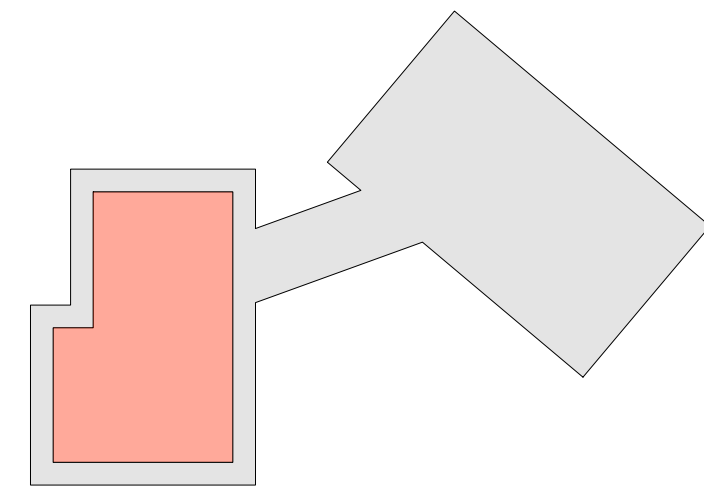
Phase I:  
Construction nouveau bâtiment

Phase III:  
Réaménagement intérieur bâtiment existant
