# Brasserie-Hôtel des Chamois

Réhabilitation d'un sanatorium abandonné en une architecture brassicole à Leysin

EPFL, Projet de Master 2021, Béatrice Gonvers

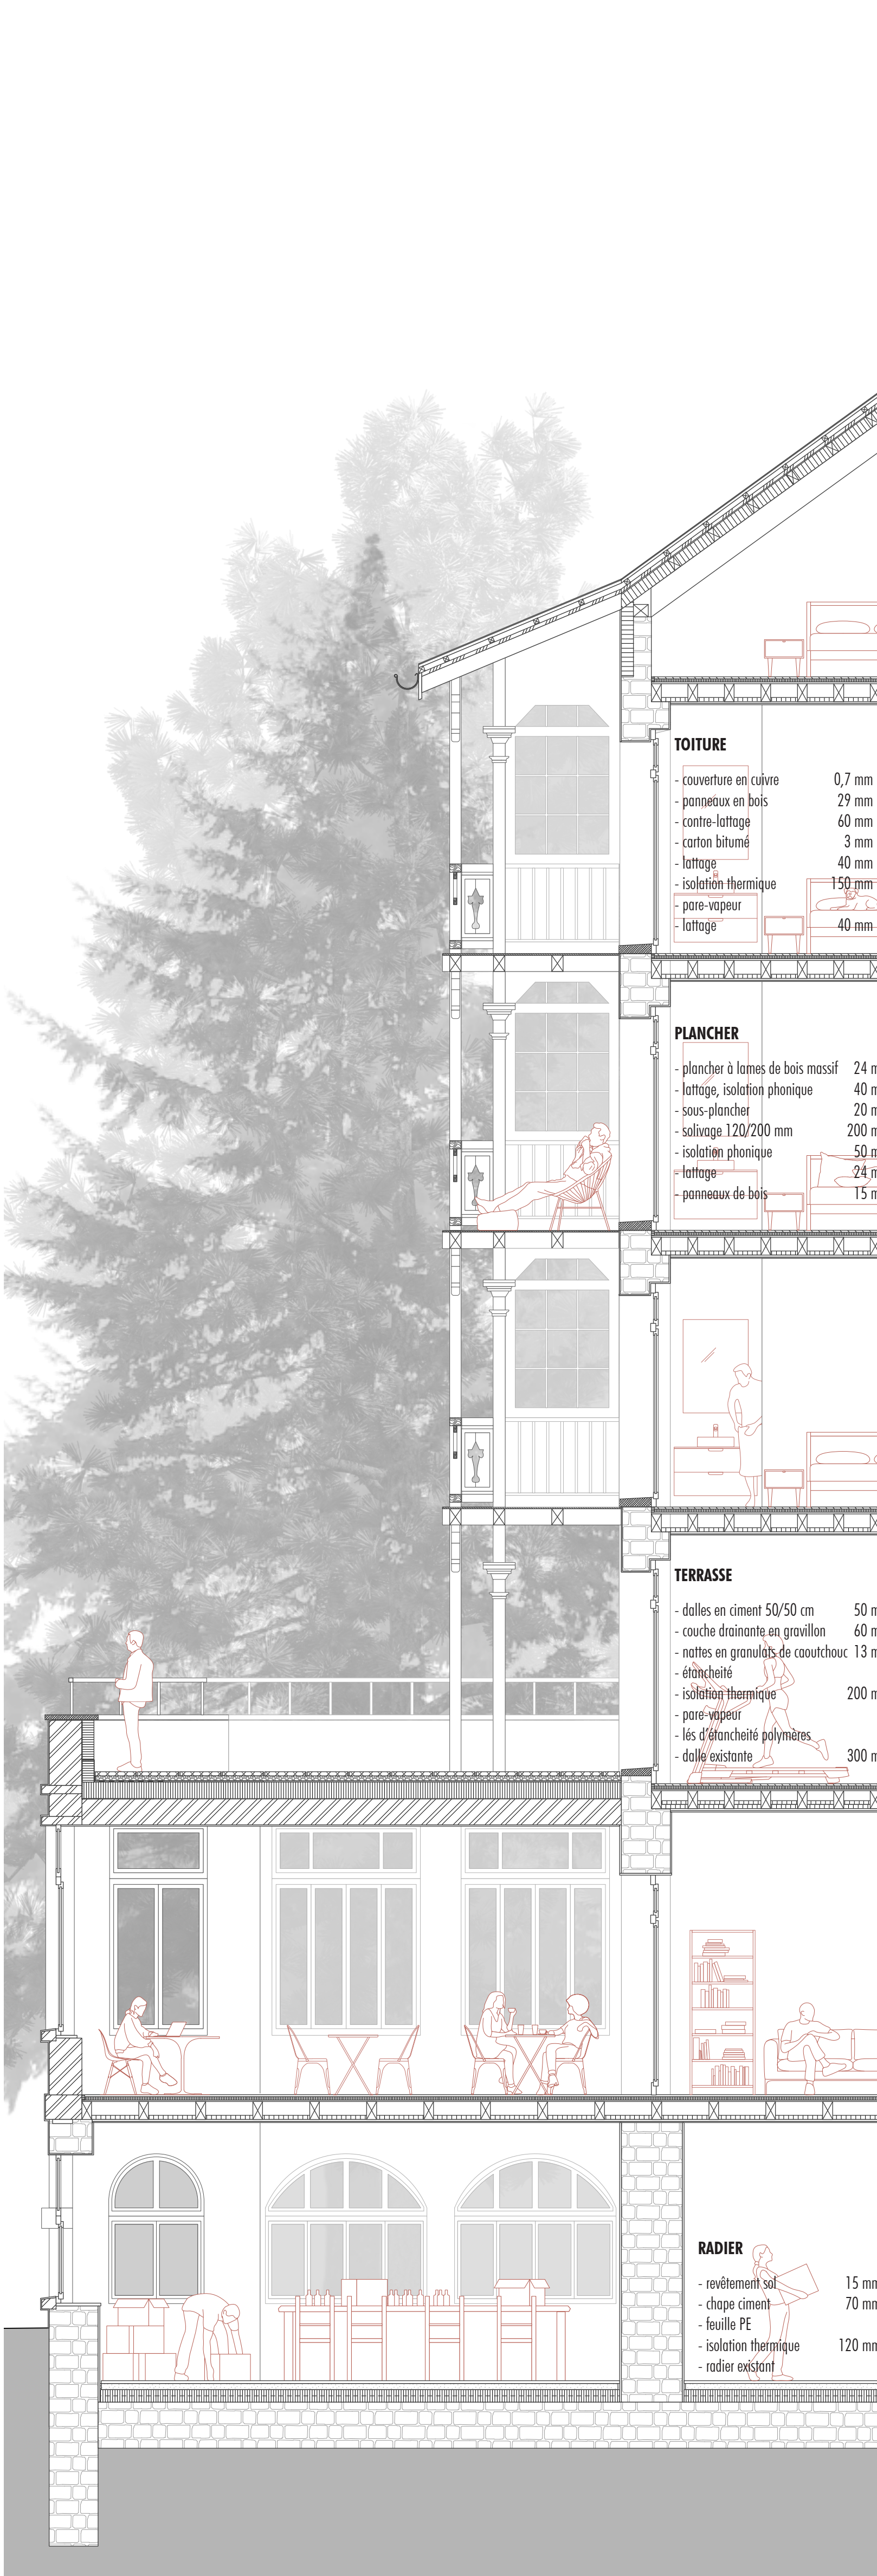
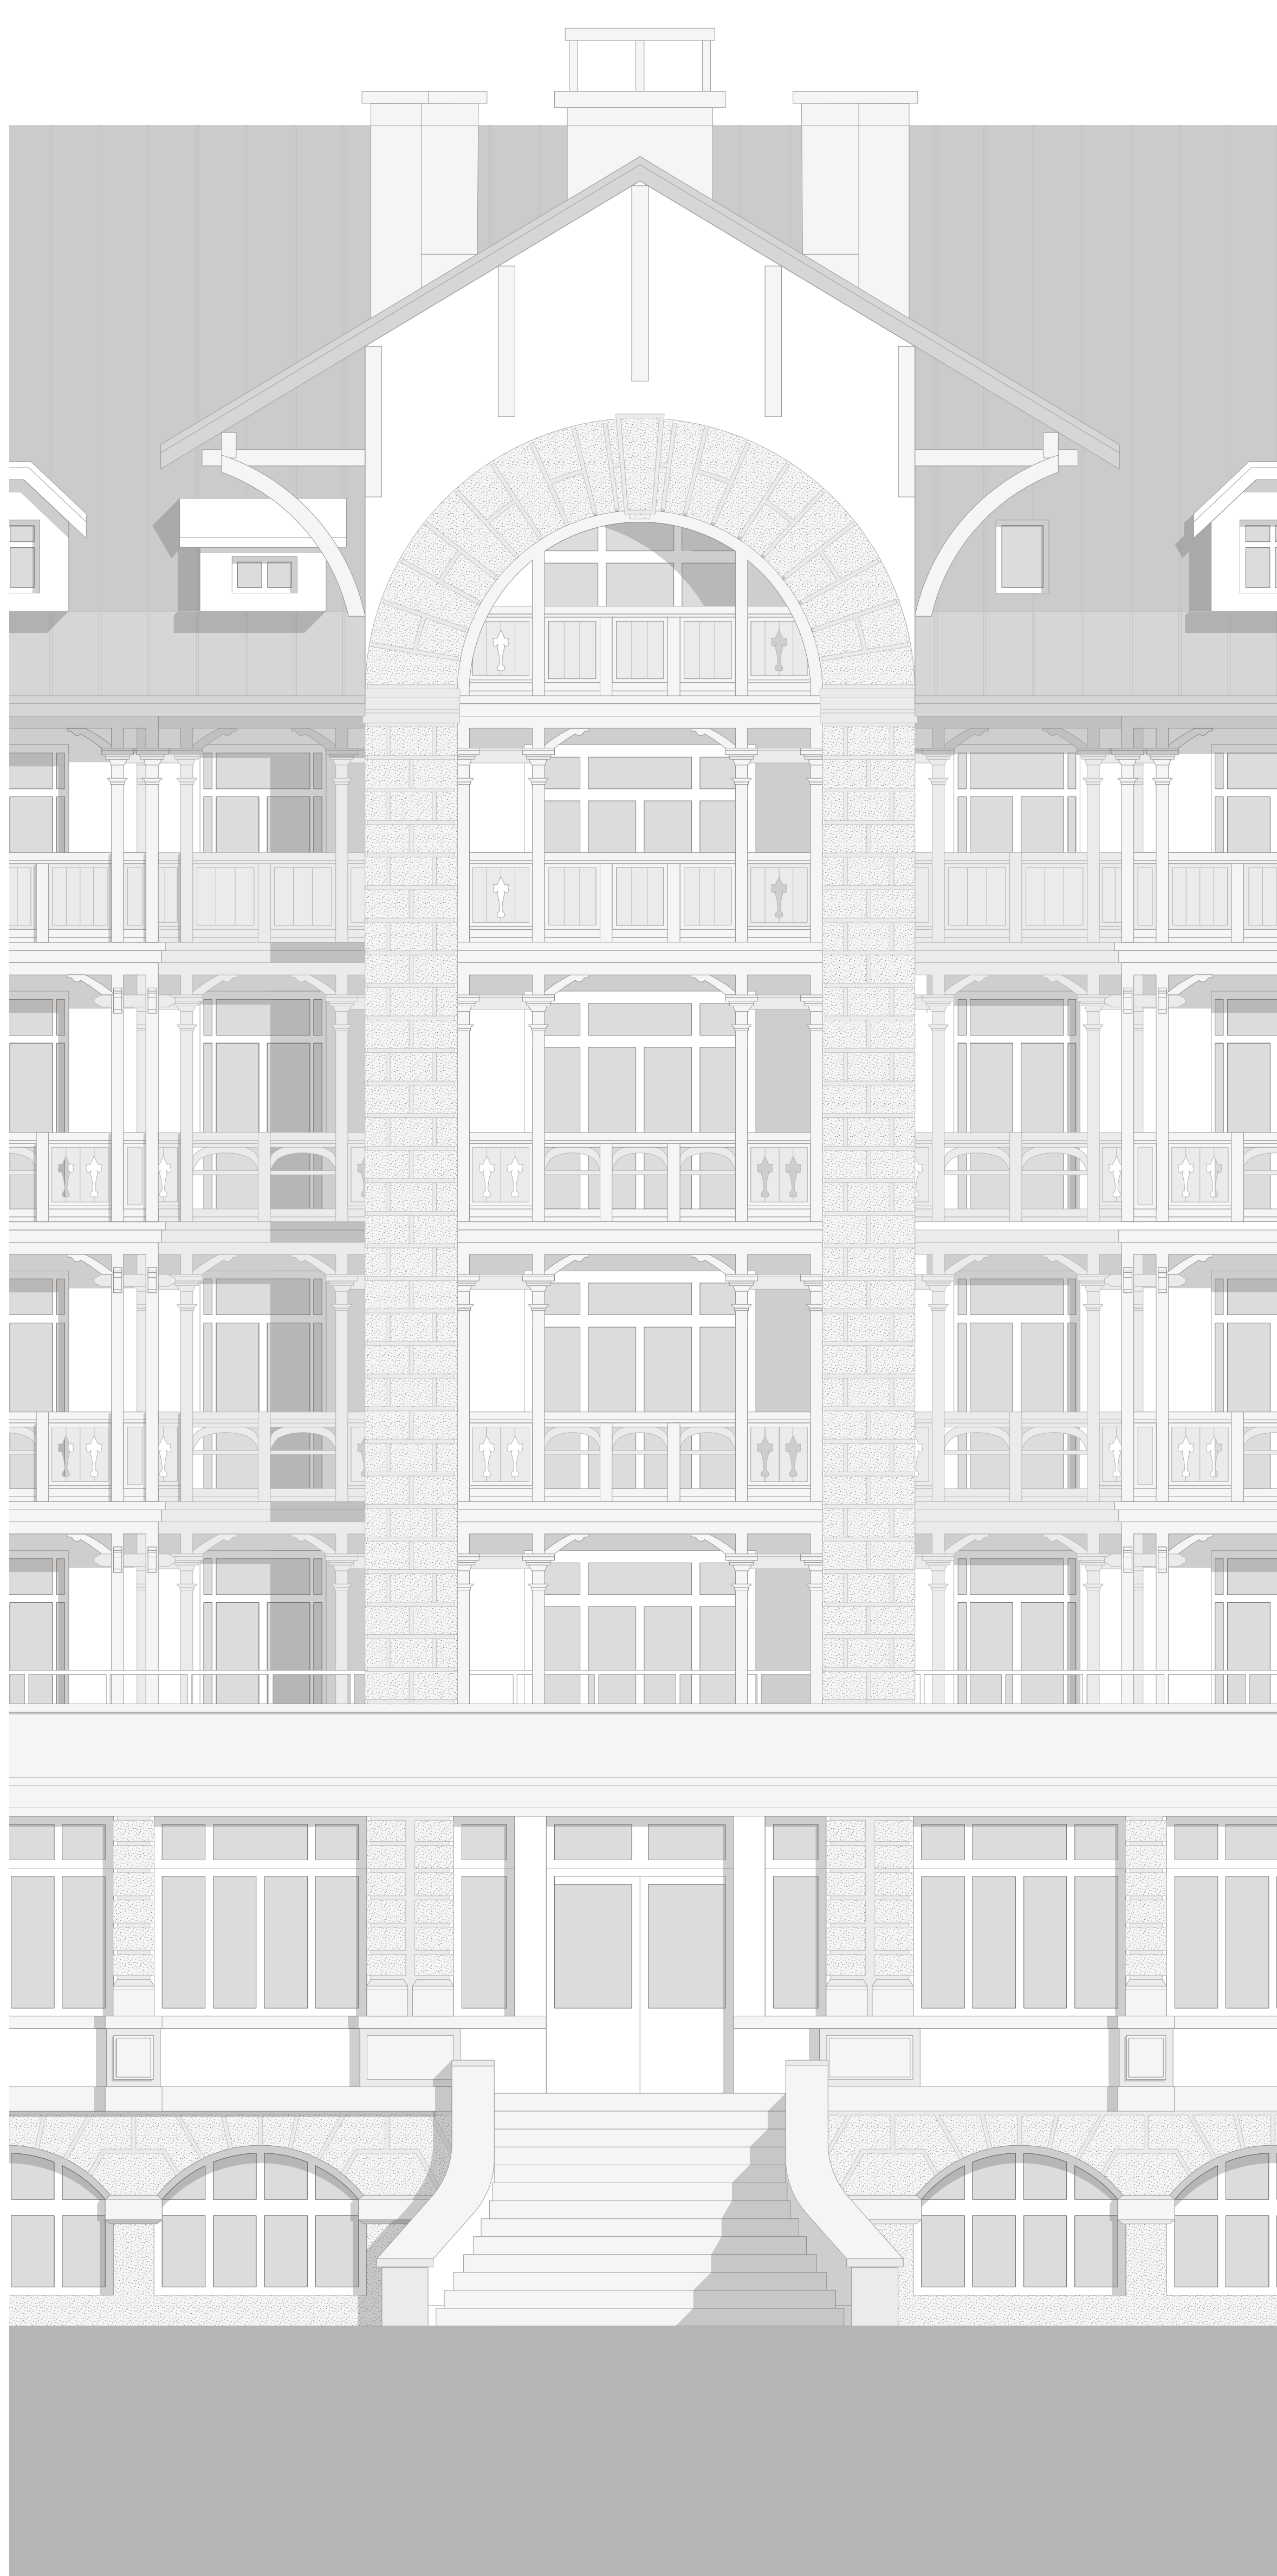
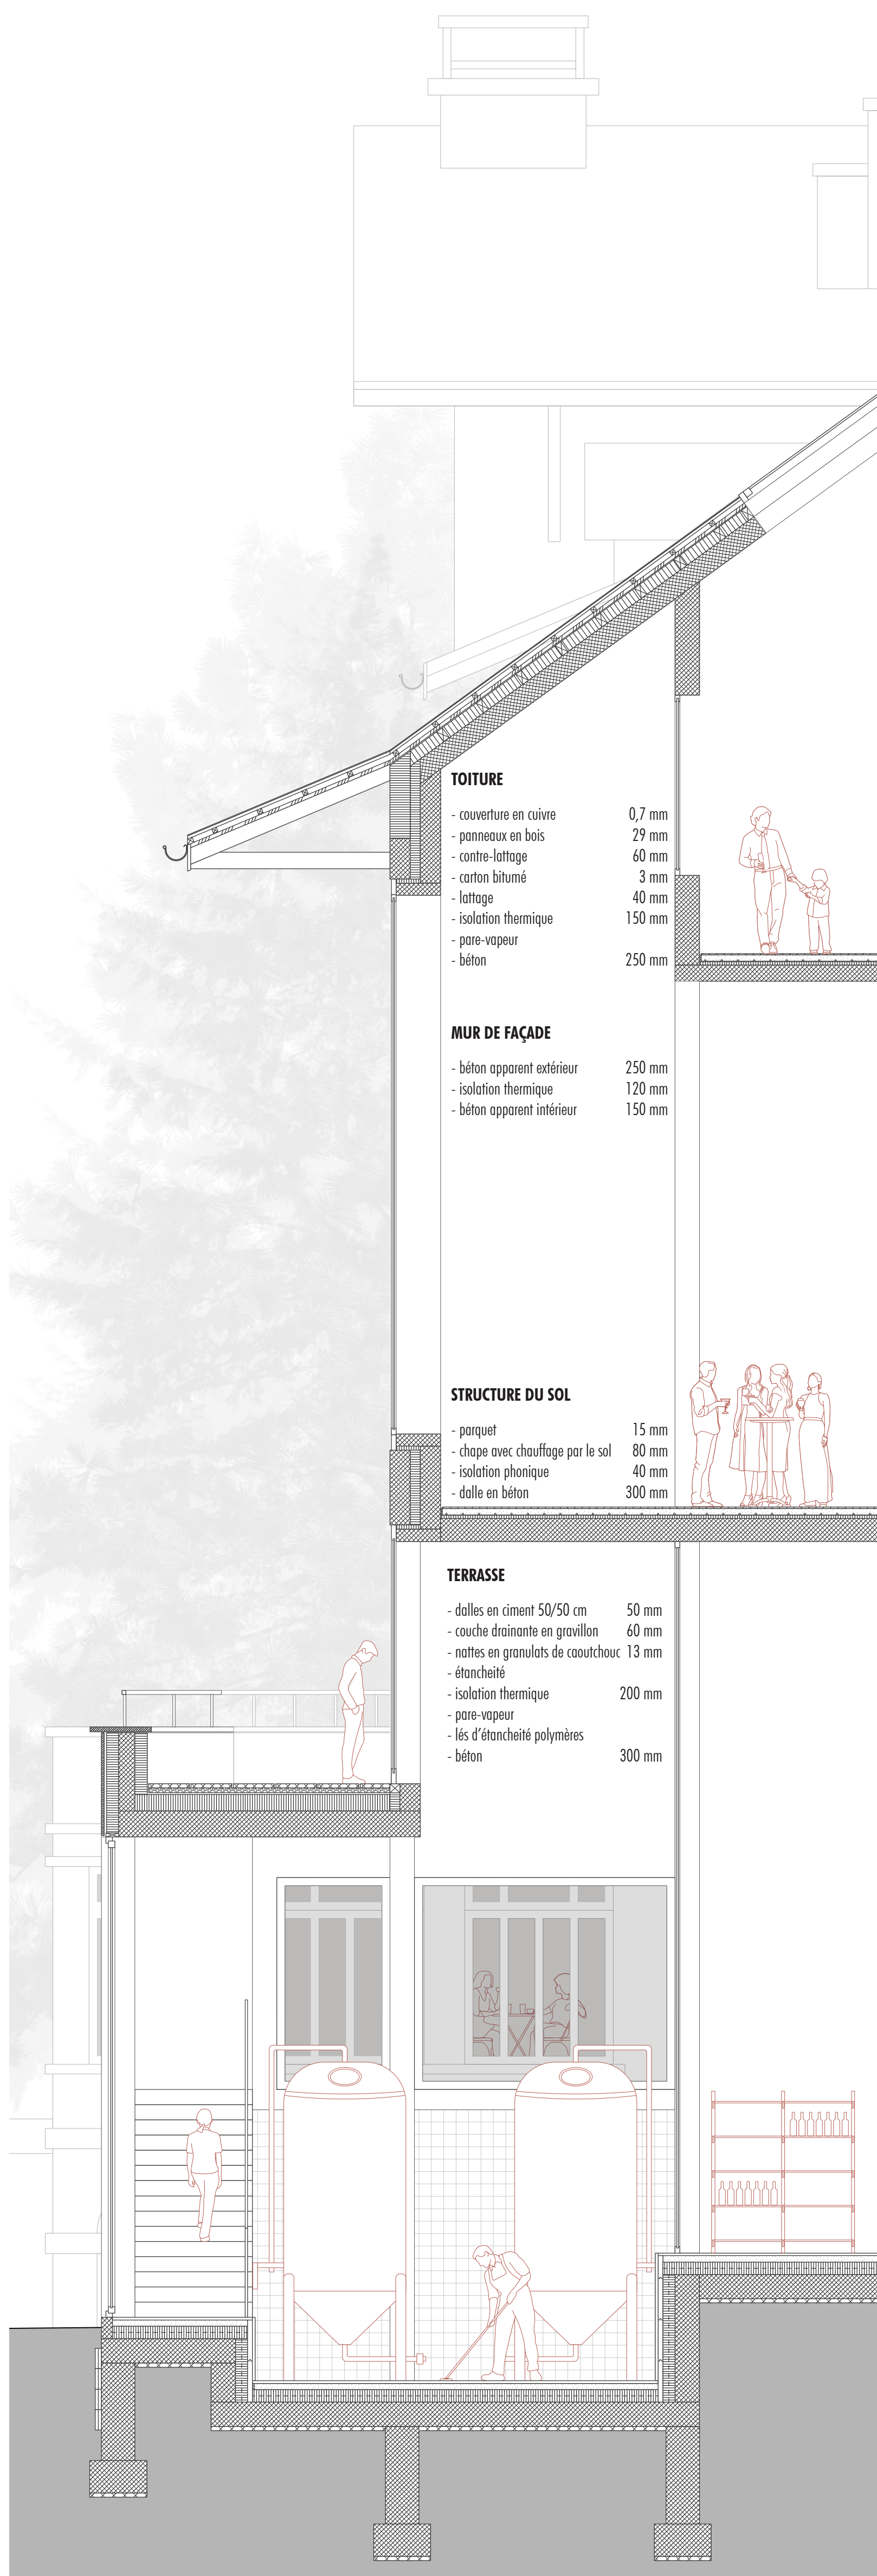
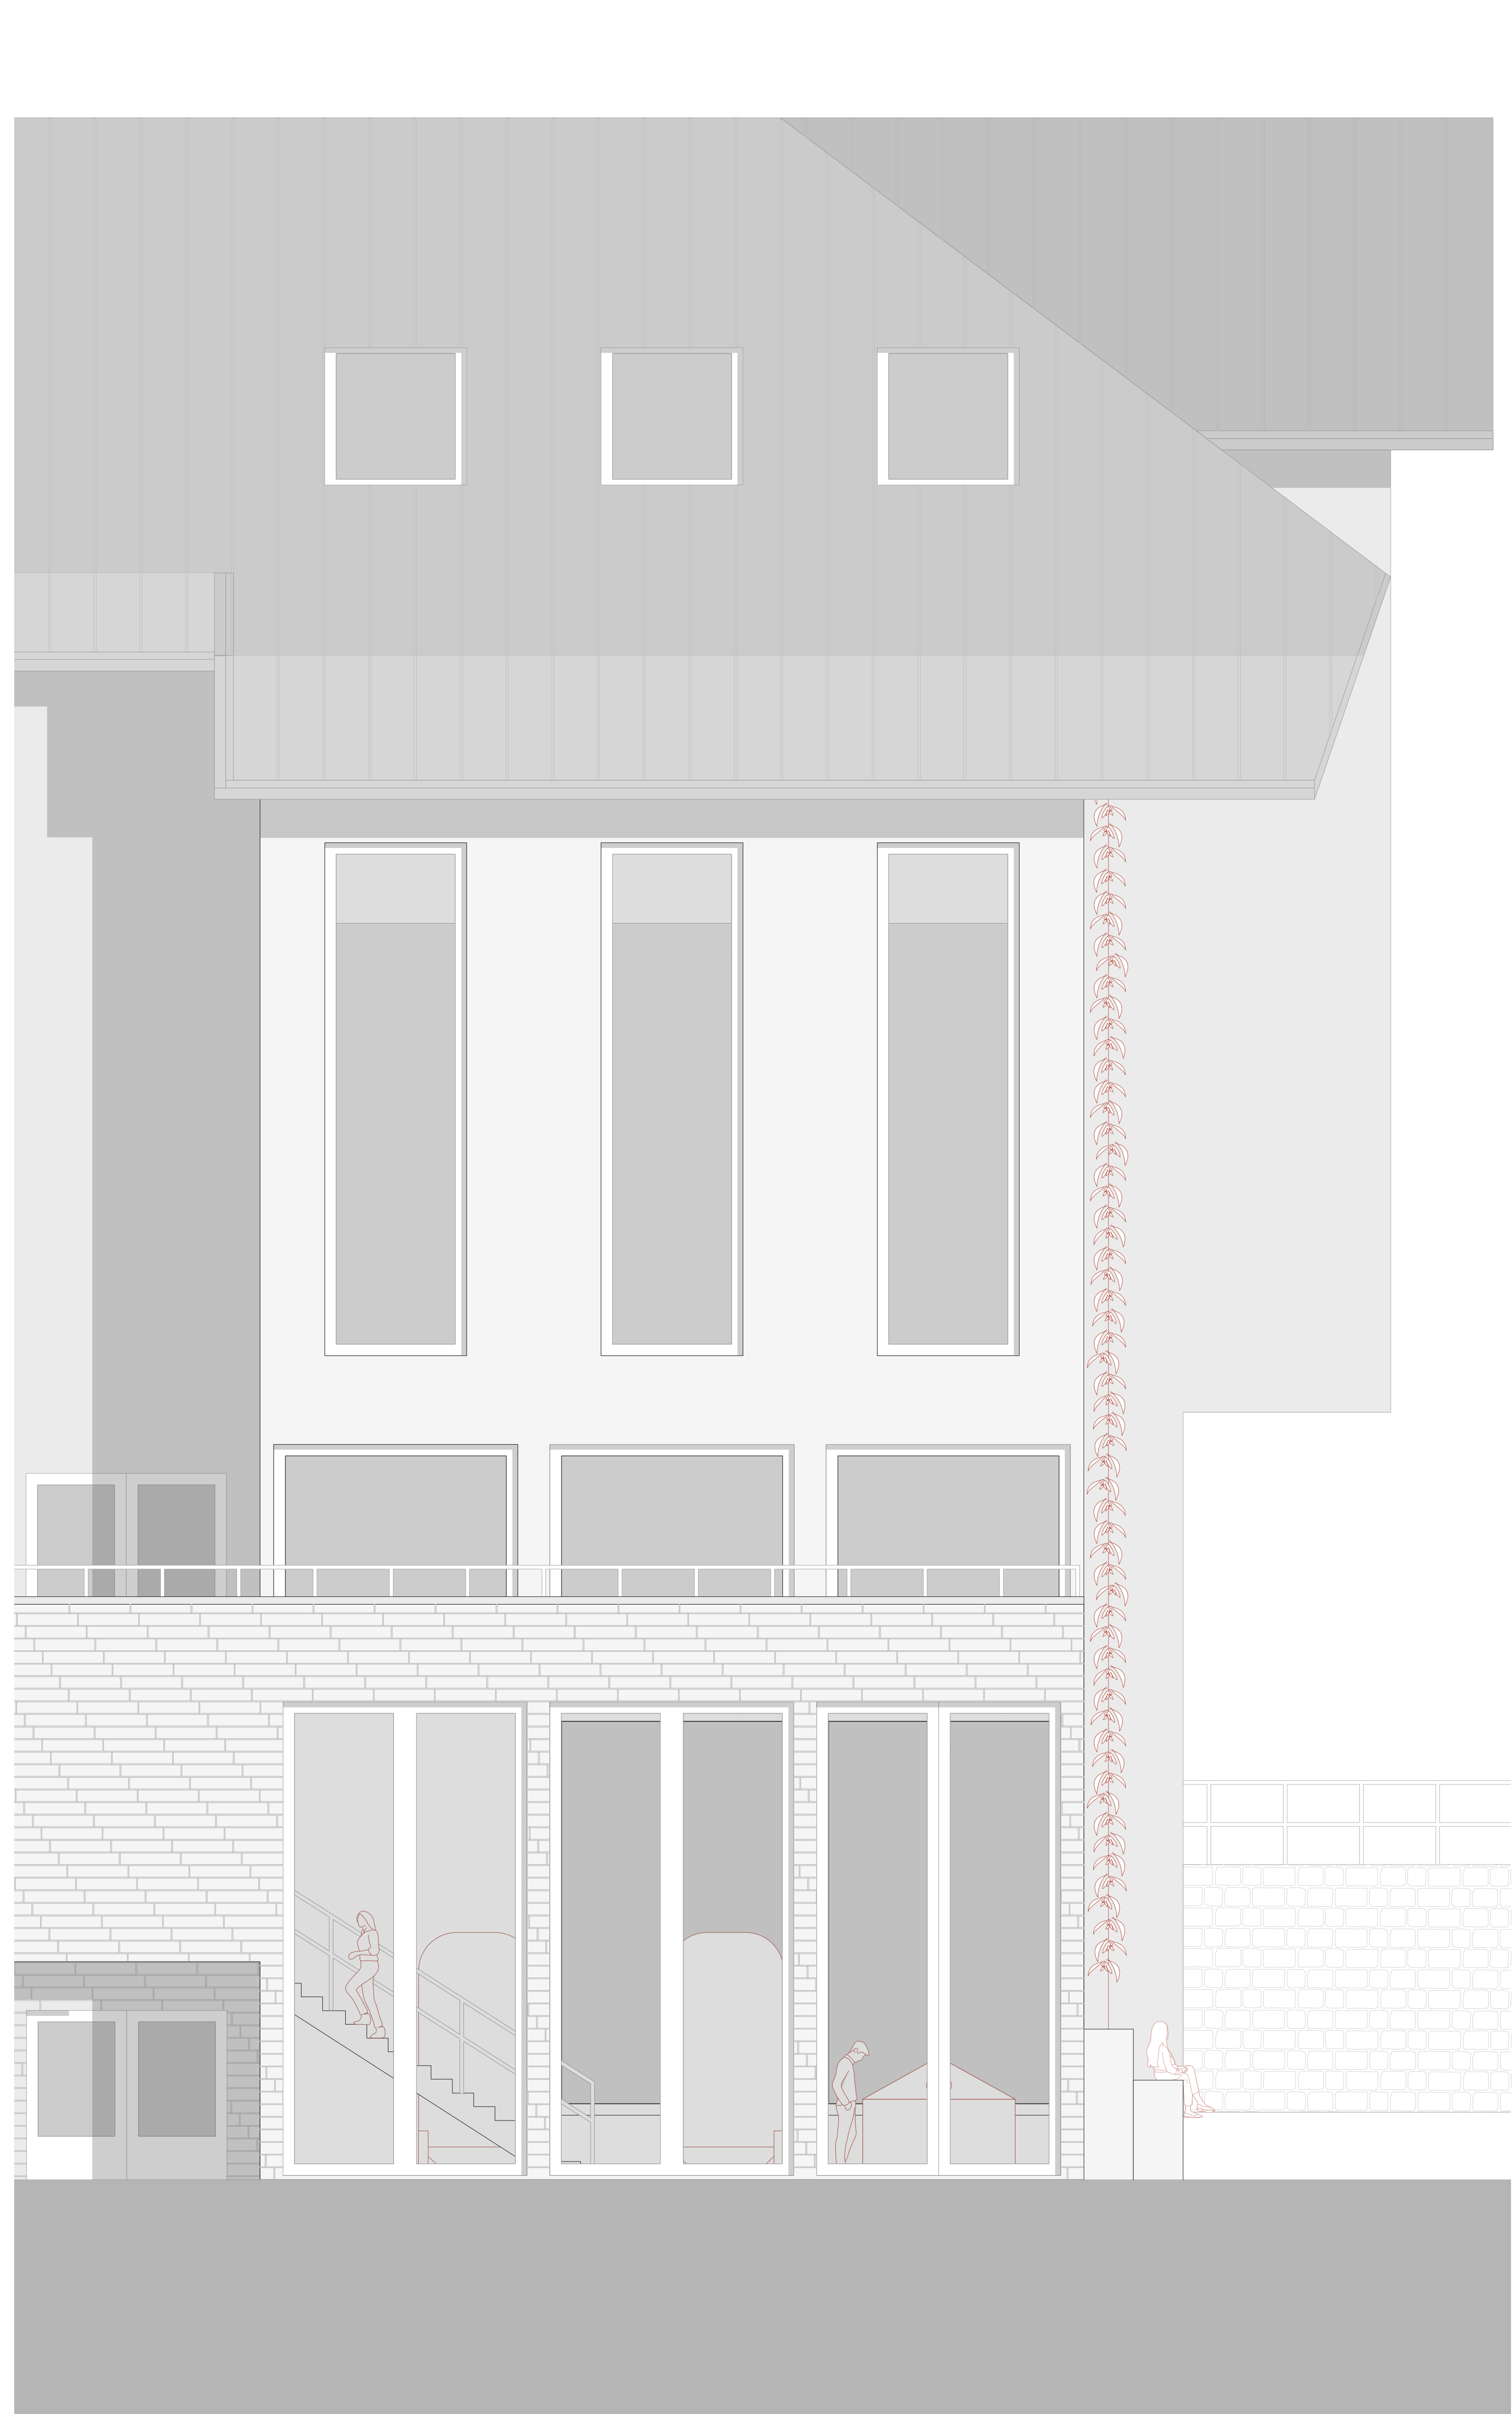
**DÉTAILS CONSTRUCTIFS 1:50**  
bâtiment historique - réhabilitation en hôtel

**MUR DE CLOISONNEMENT**

| - papier point | 12,5 mm |
| - plaque de plâtre cartoné | 19 mm |
| - panneau aggloméré | 60 mm |
| - isolation phonique | 15 mm |
| - bande de rive | 60 mm |
| - isolation phonique | 19 mm |
| - panneau aggloméré | 12,5 mm |
| - plaque de plâtre cartoné | 12,5 mm |
| - papier point | |

**MUR DE FAÇADE**

| - enduit ciment extérieur | 15 mm |
| - mur en moellon existant | 600 mm |
| - pare-vapeur | 20 mm |
| - lambourrage / vide pour conduites | 12,5 mm |
| - revêtement intérieur, carton-plâtre | |
