Axonométrie sur la mezzanine

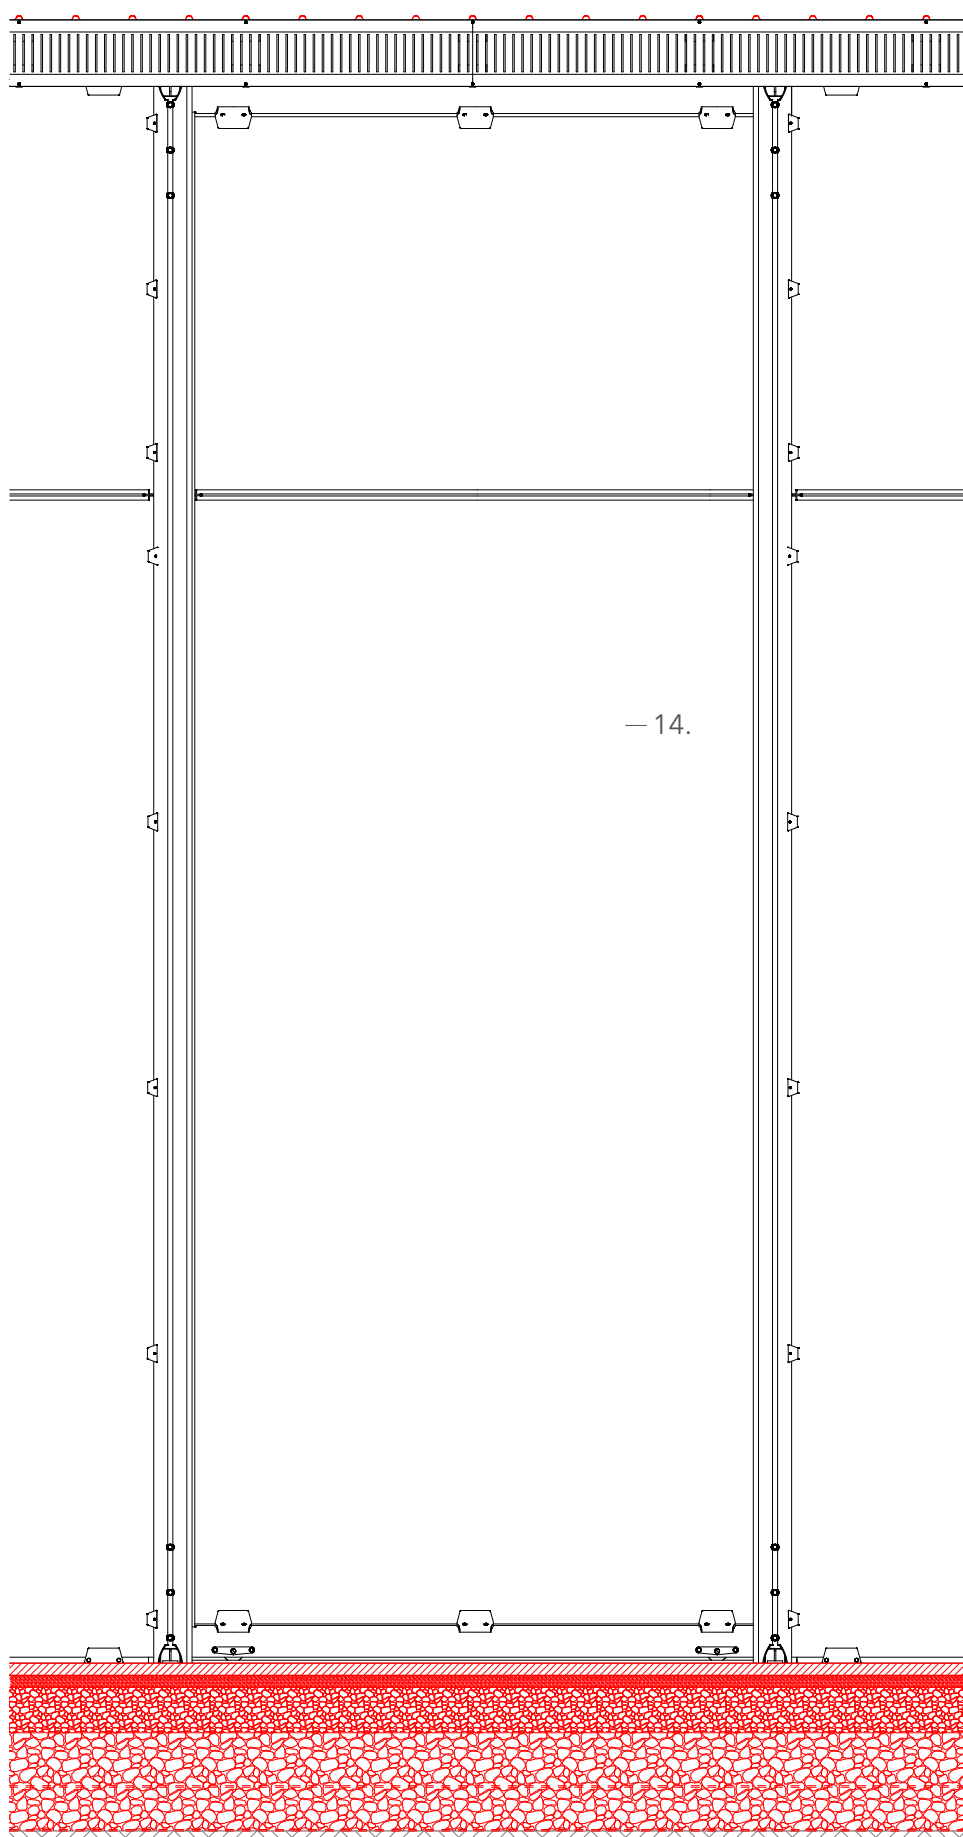
Elevation baie coulissante

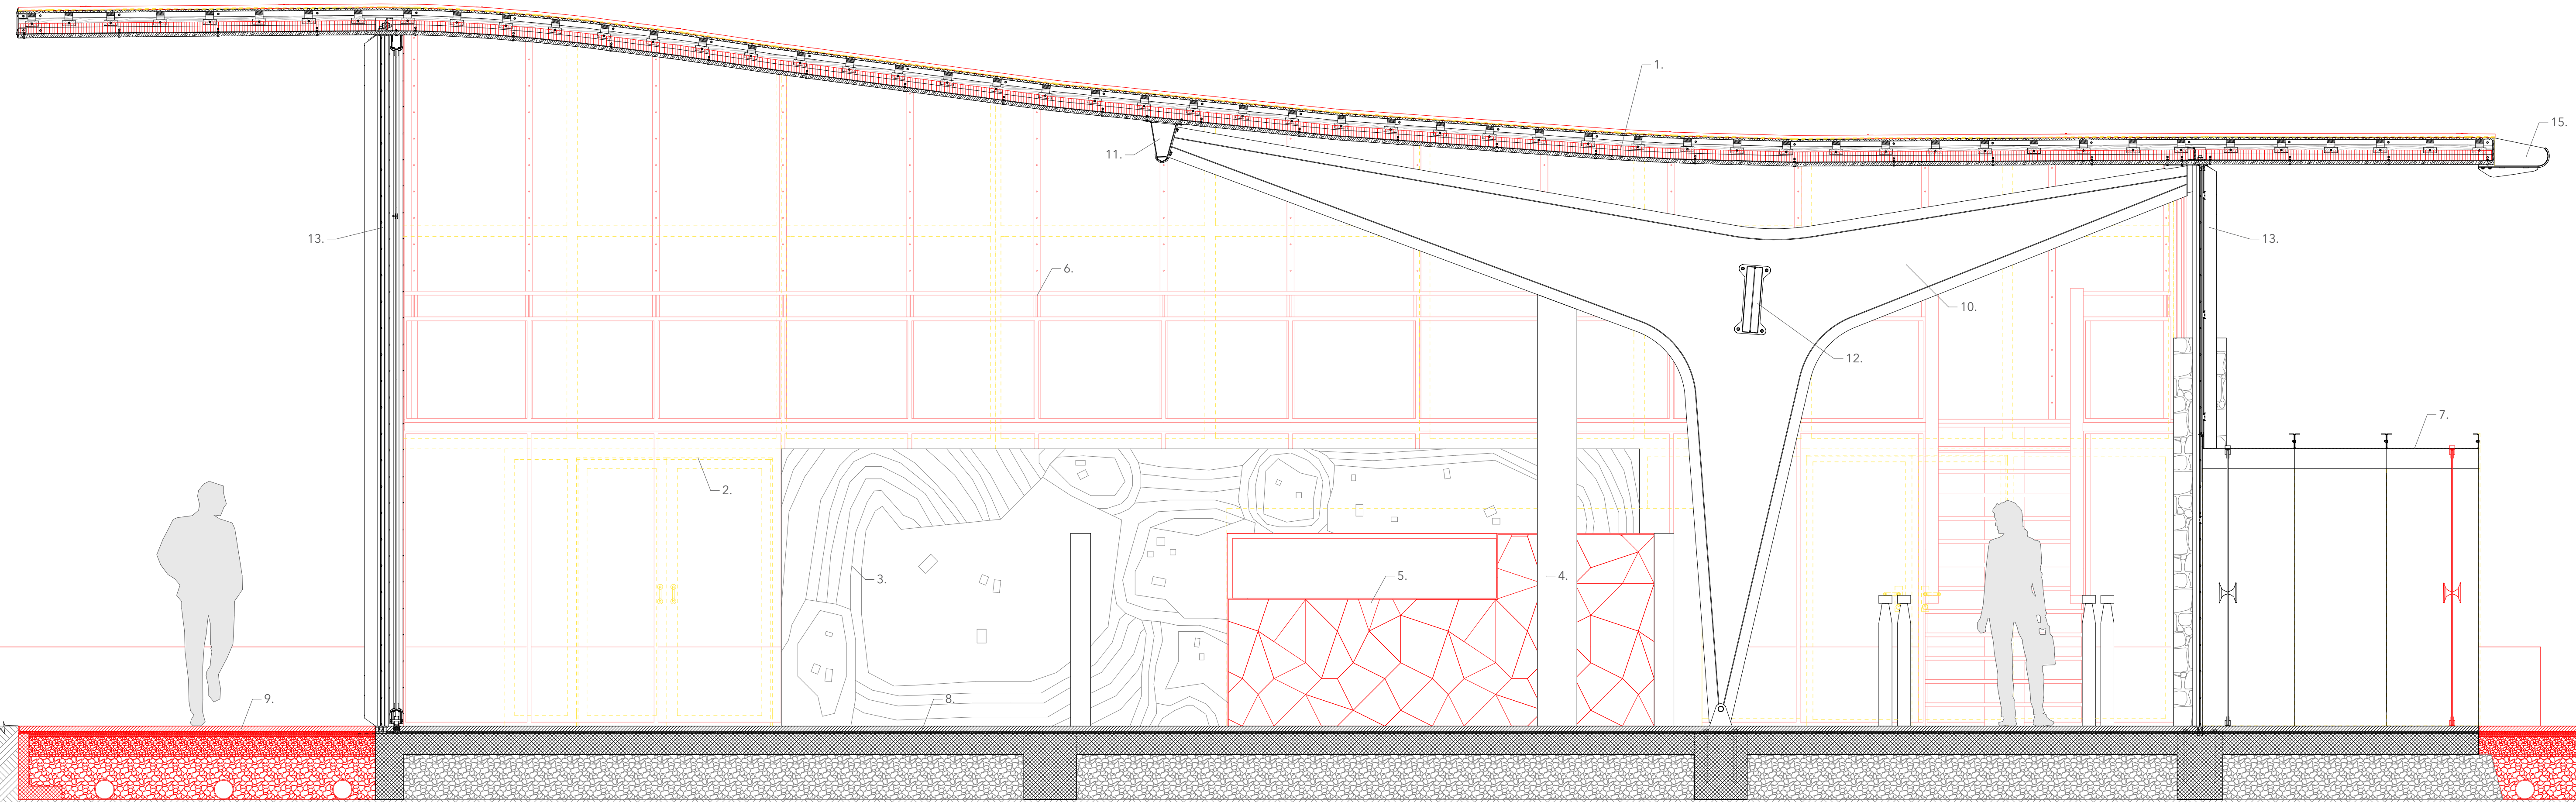
Coupe transversale sur la buvette

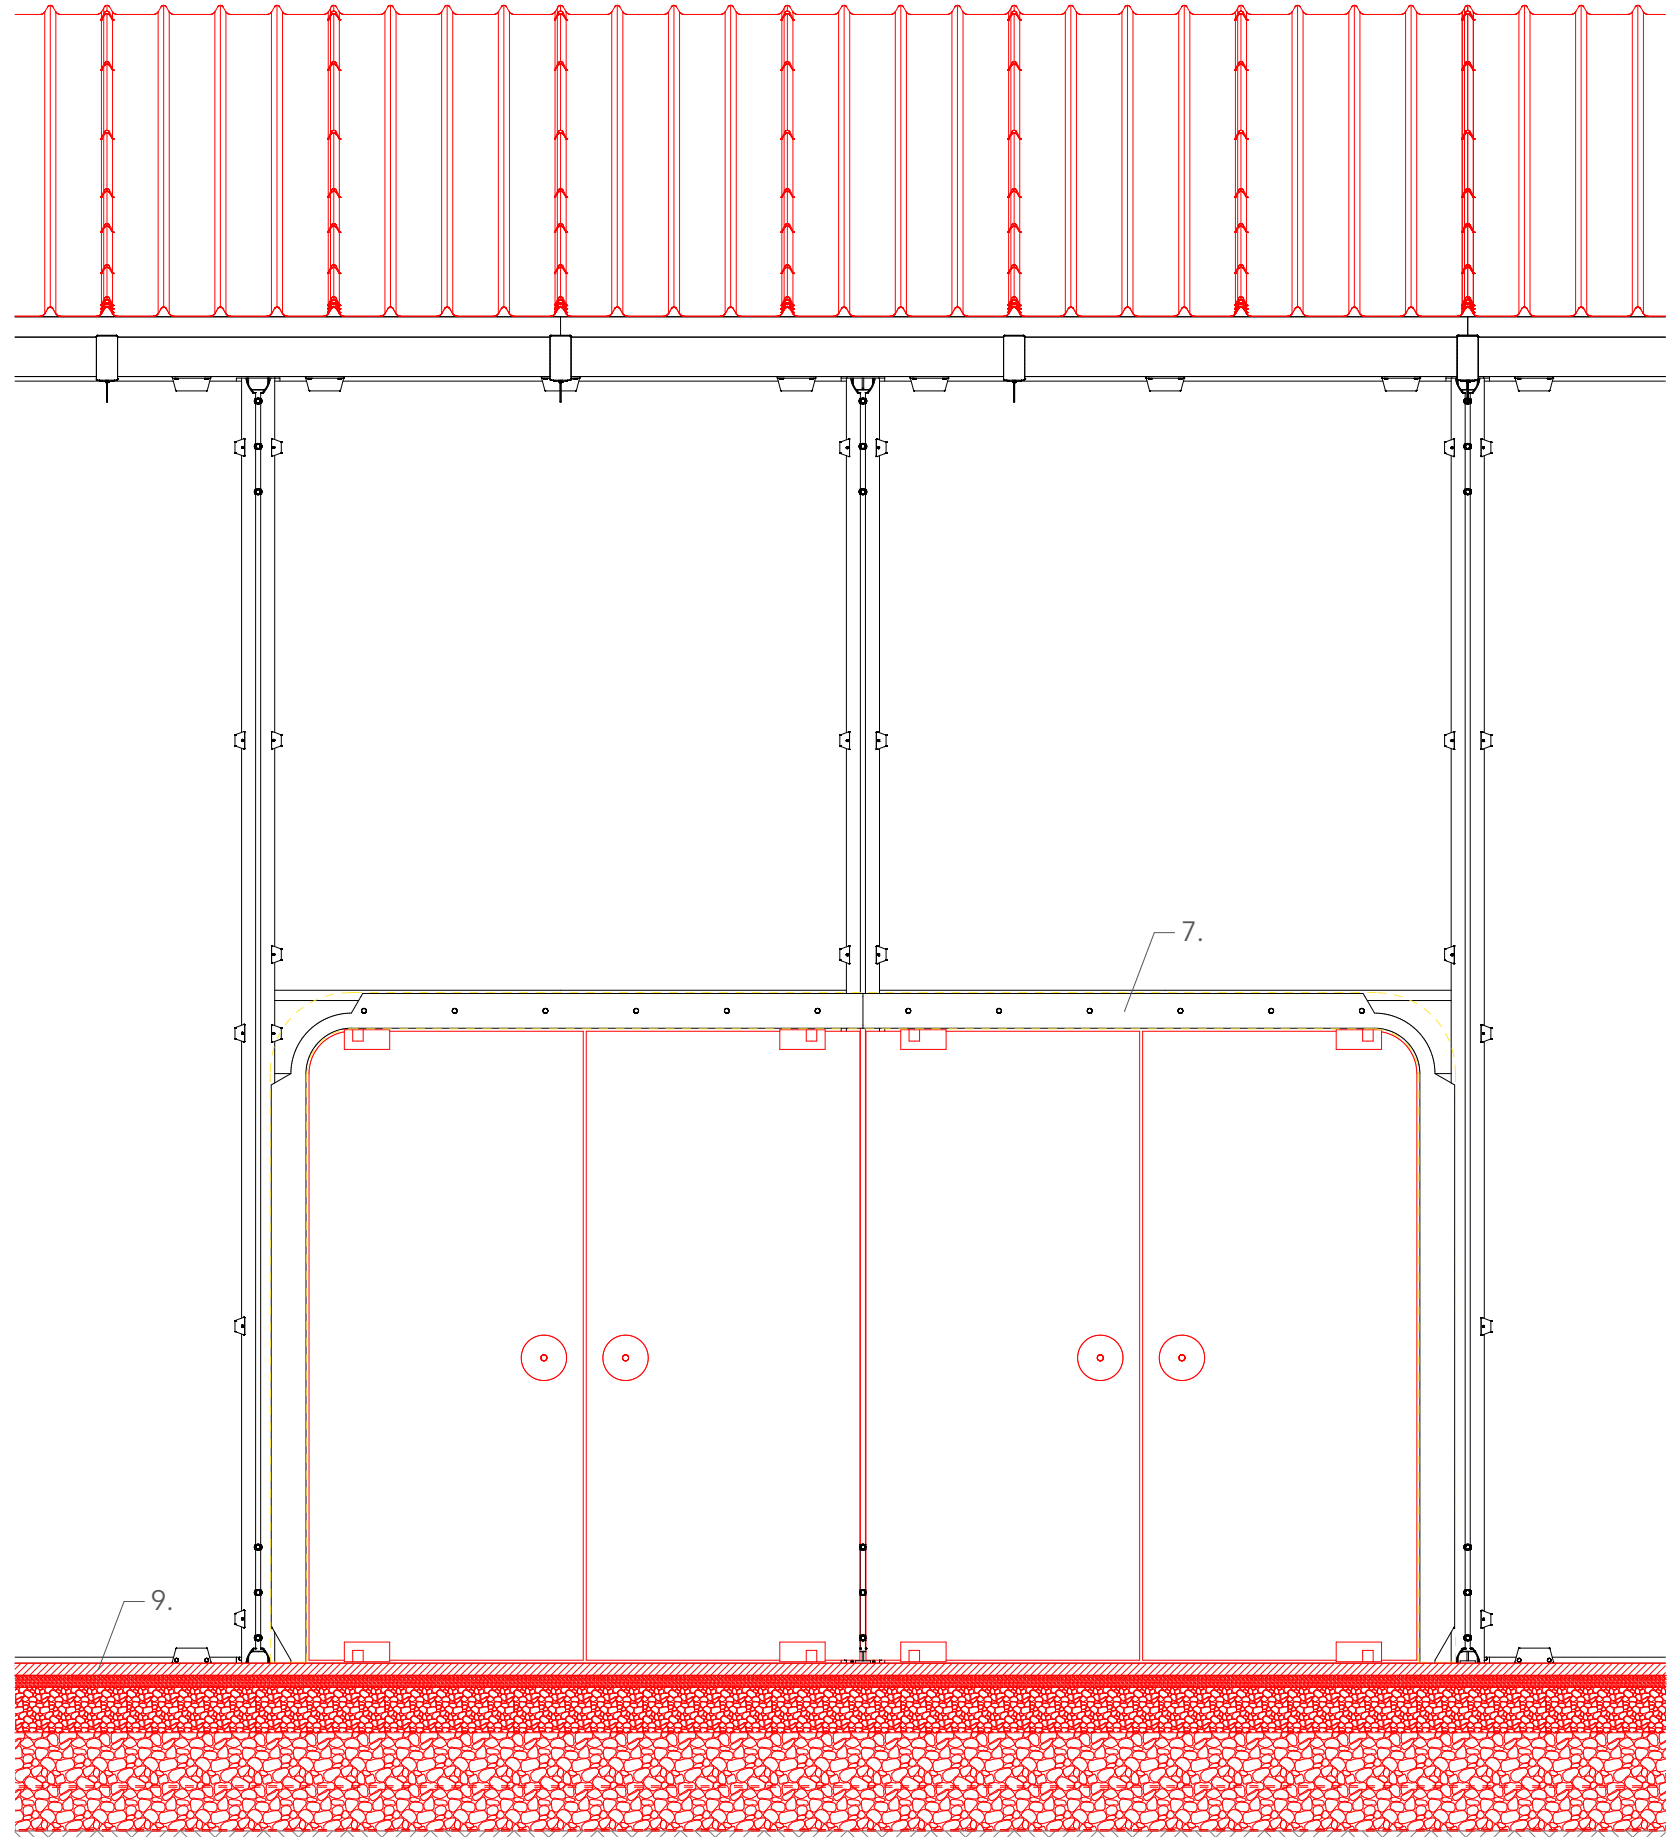
Elevation tambour d'entrée

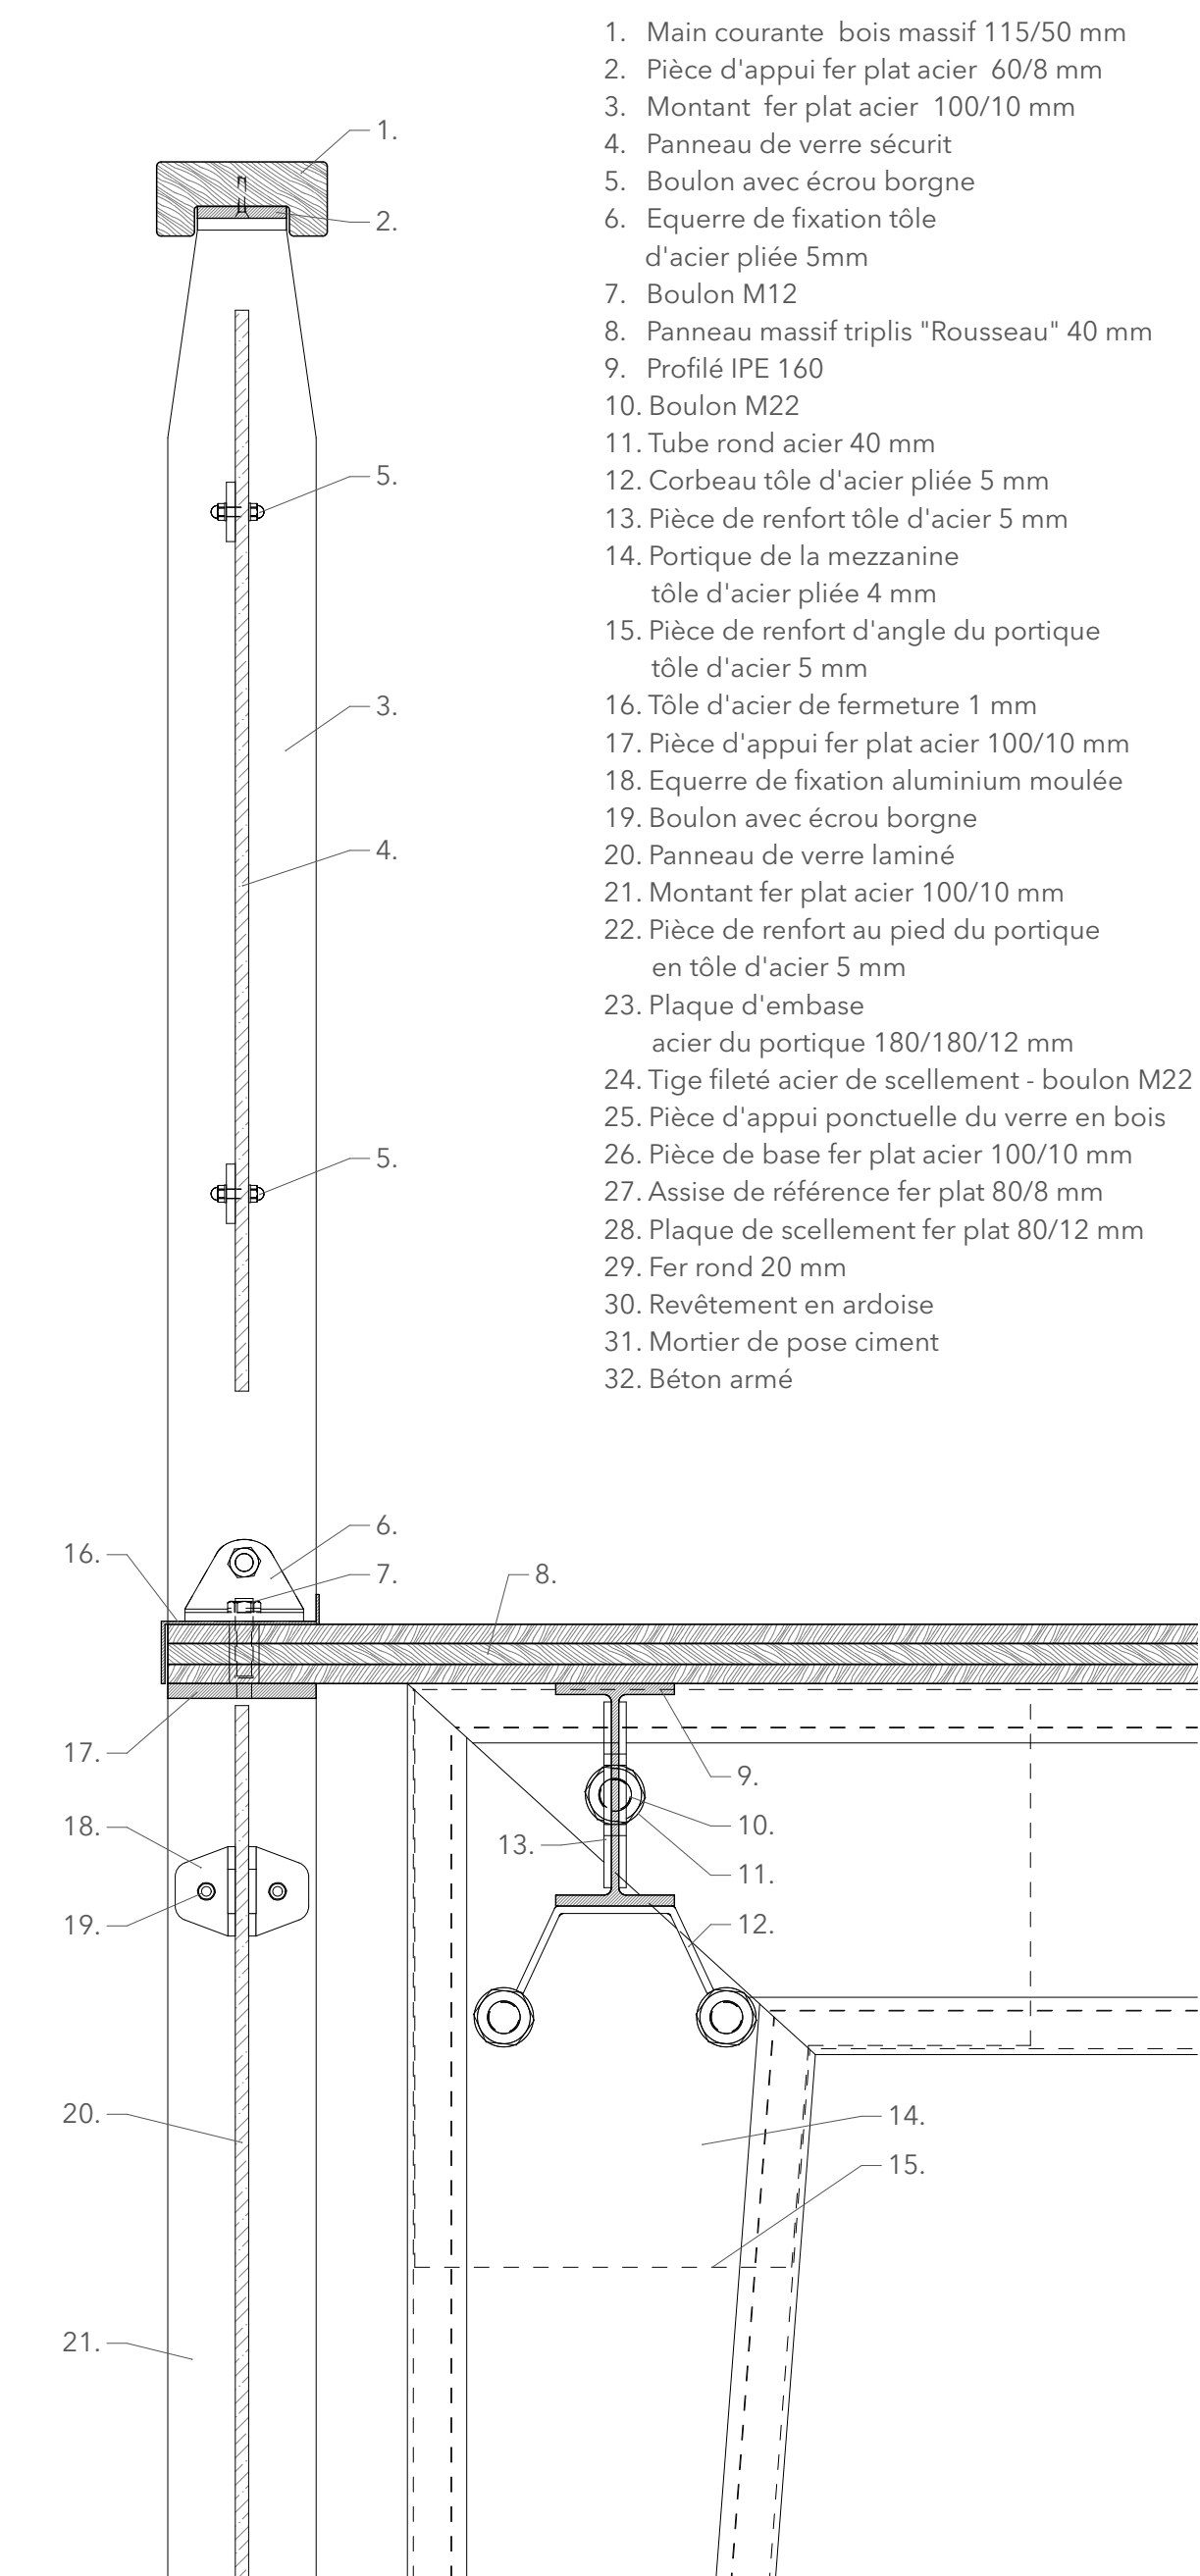
C. Détail mezzanine d'origine  
Paroi vitrée et garde-corps

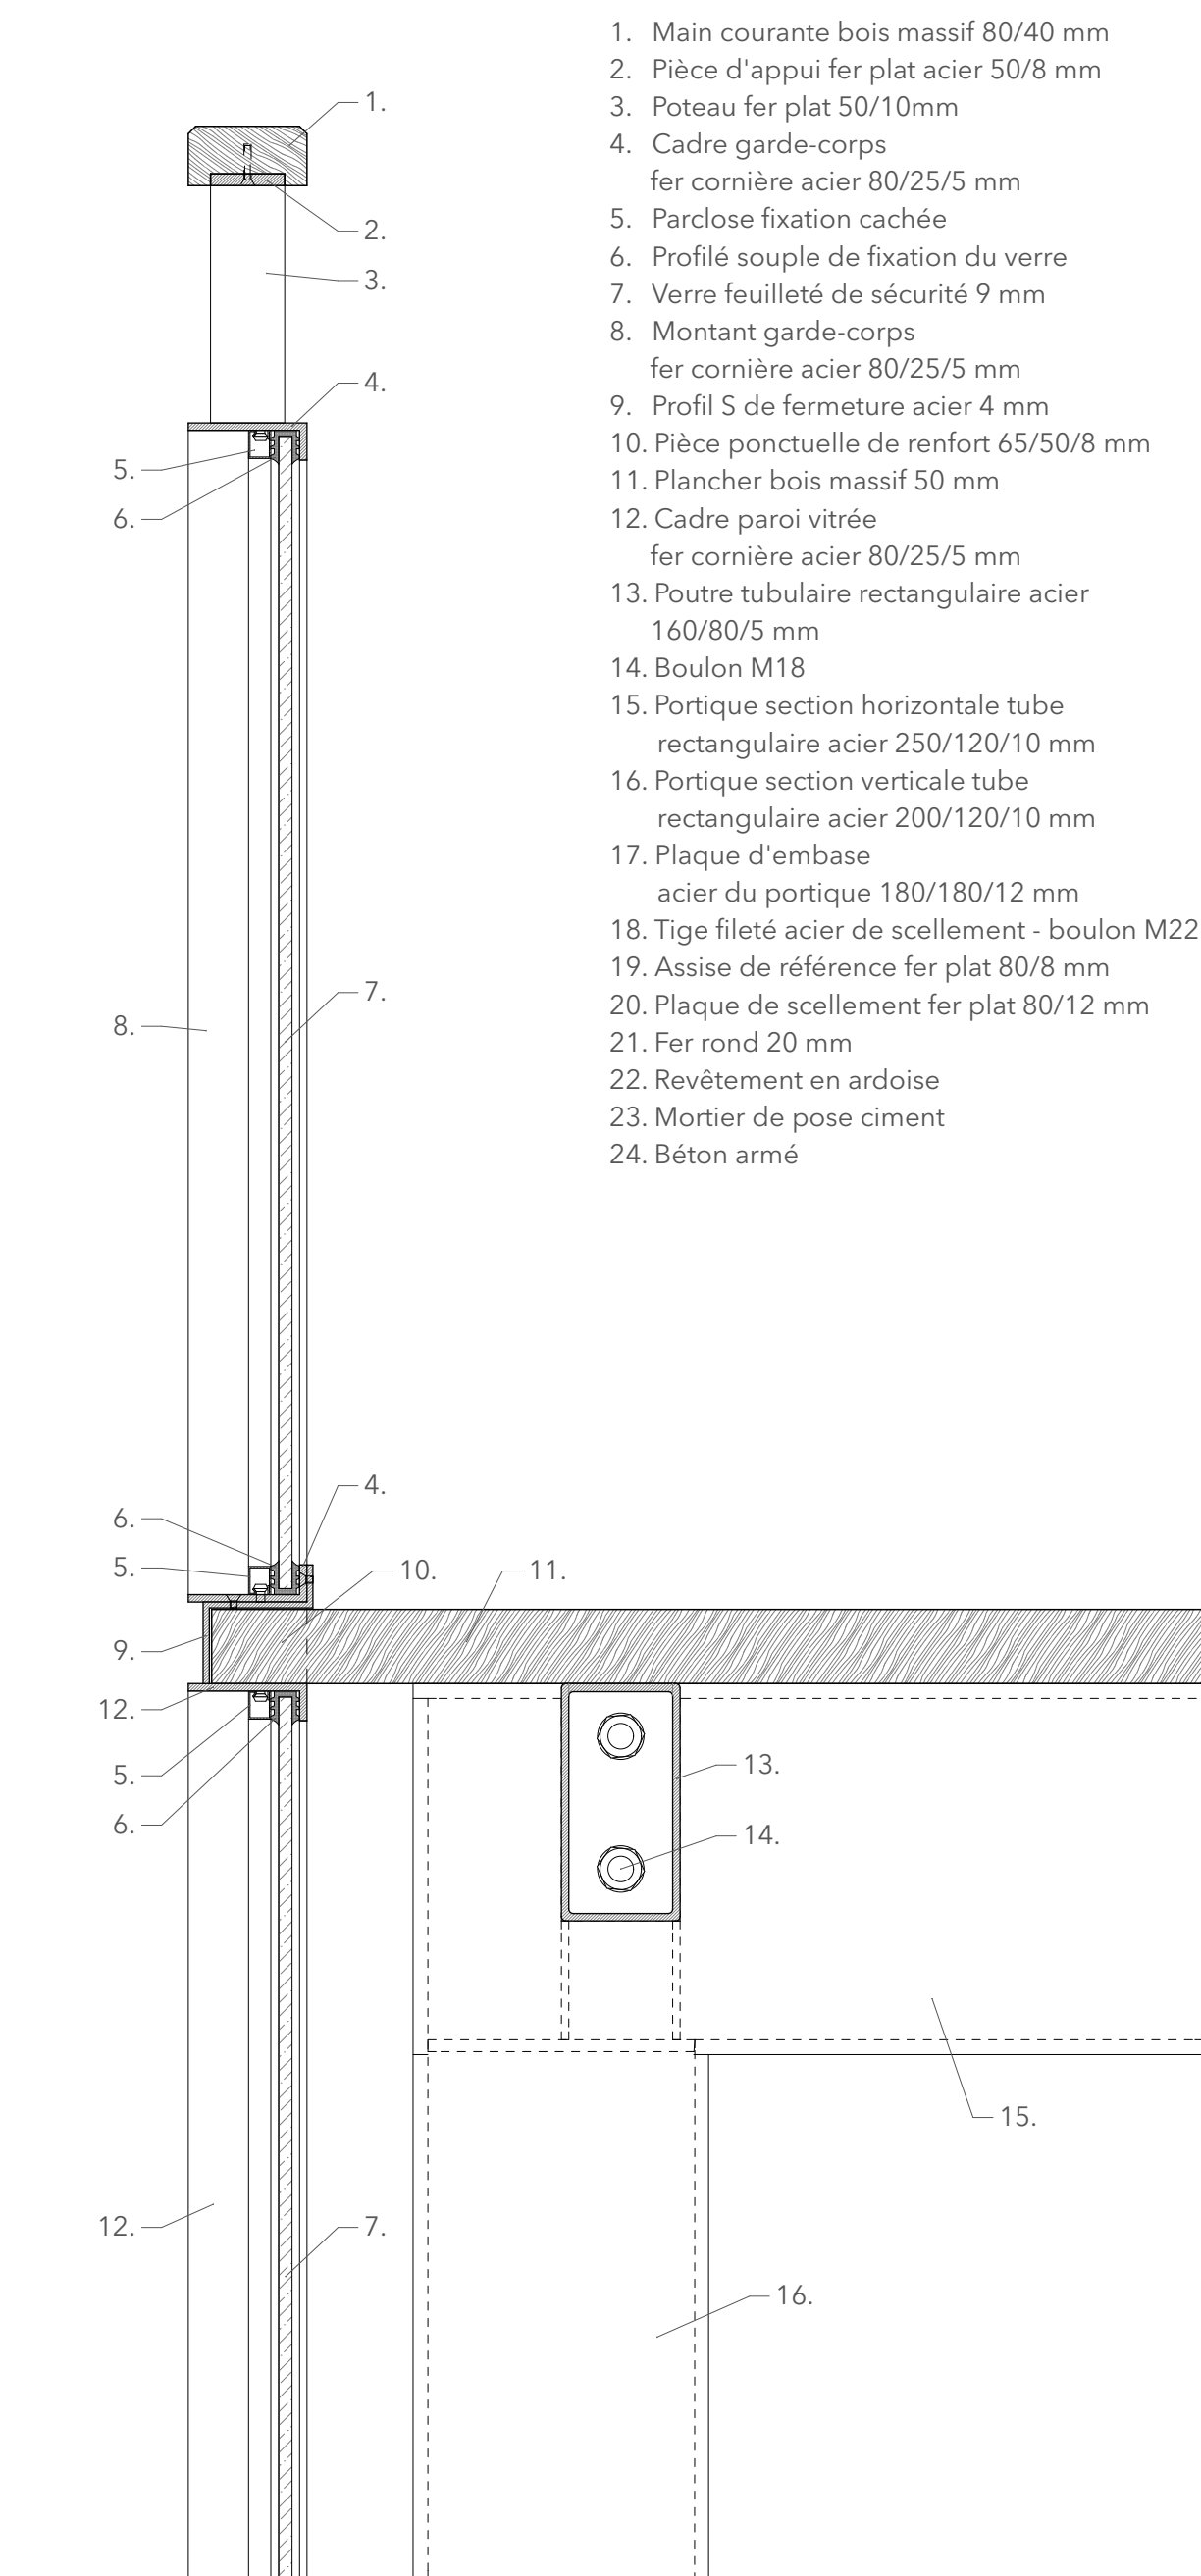
C. Détail nouvelle mezzanine  
Paroi vitrée et garde-corps

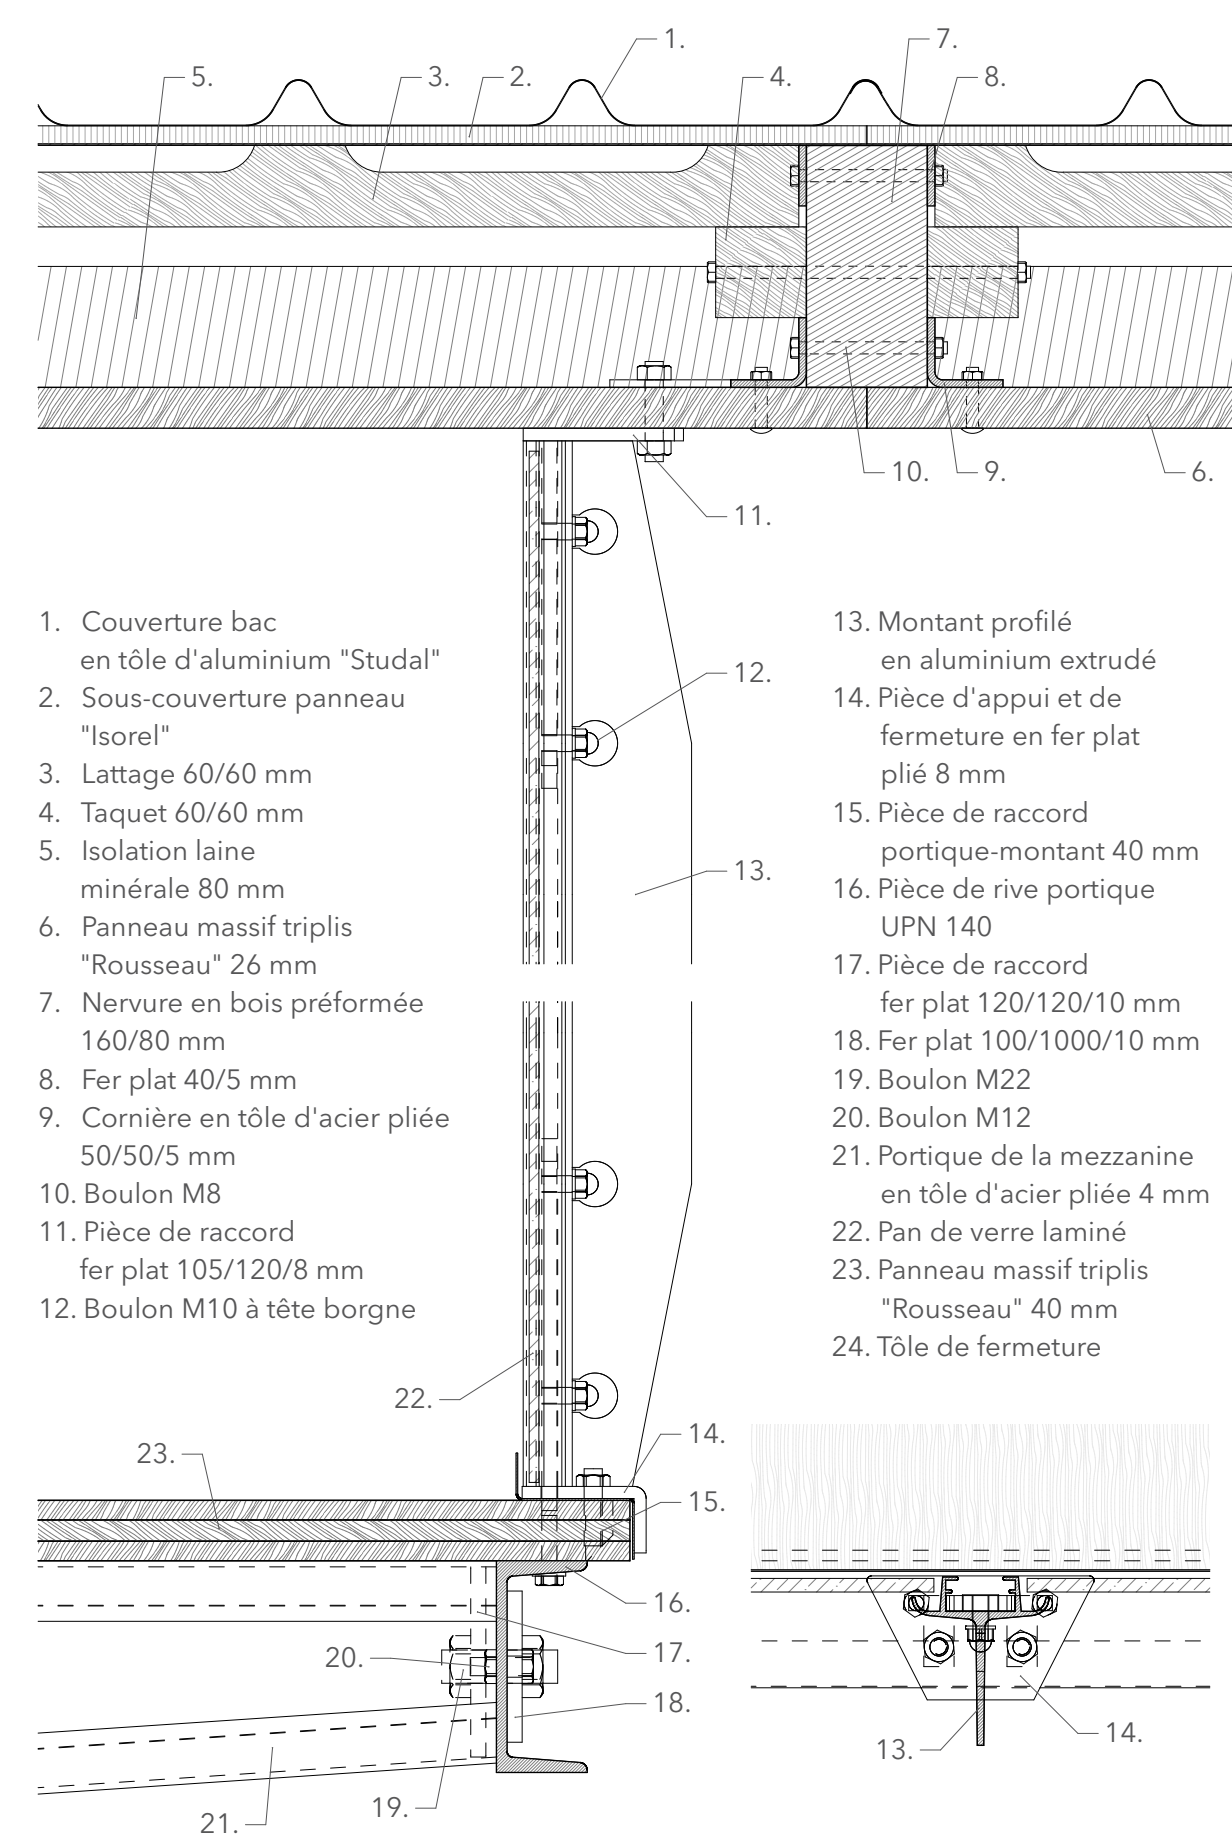
A. Détail mezzanine d'origine  
Raccord portique - façade - toiture

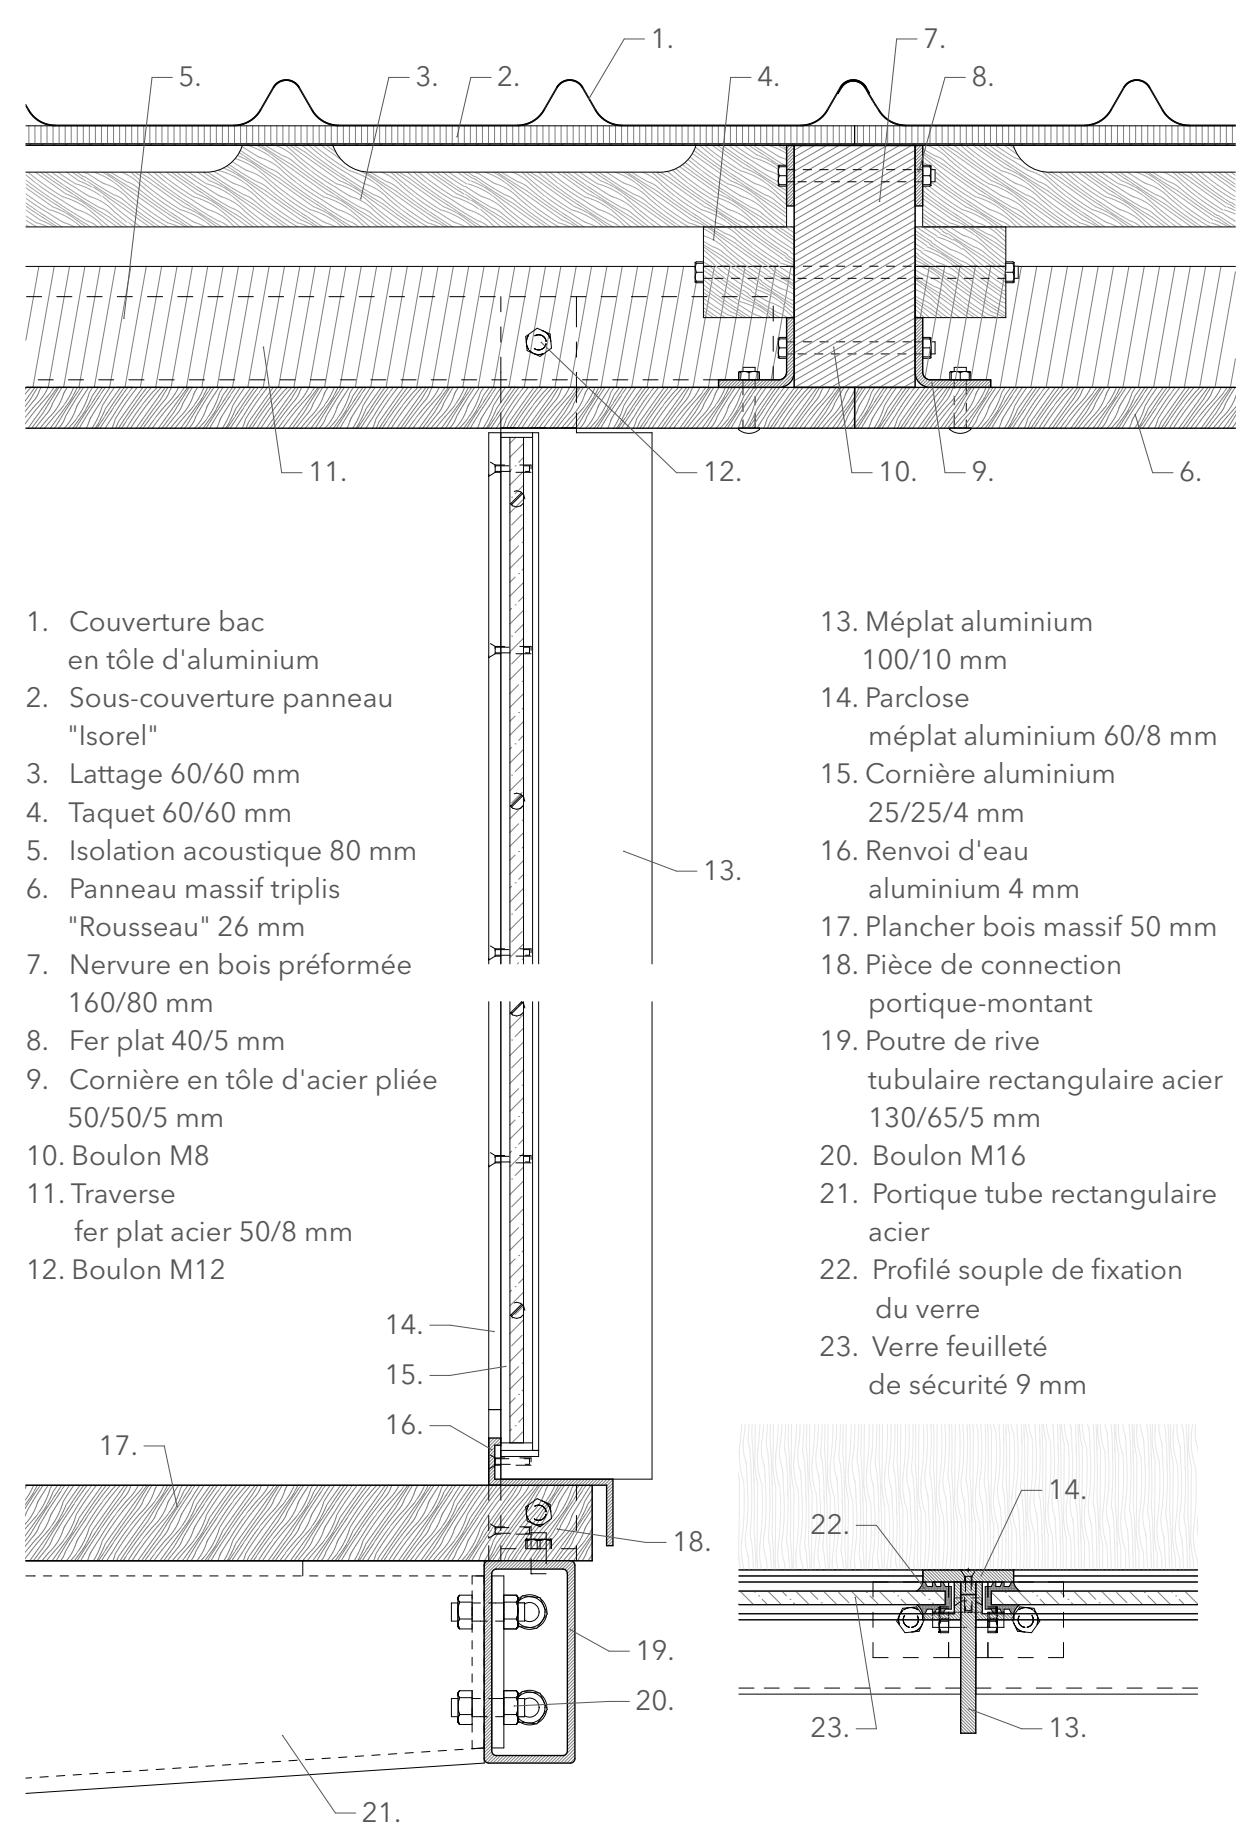
A. Détail nouvelle mezzanine  
Raccord portique - façade - toiture

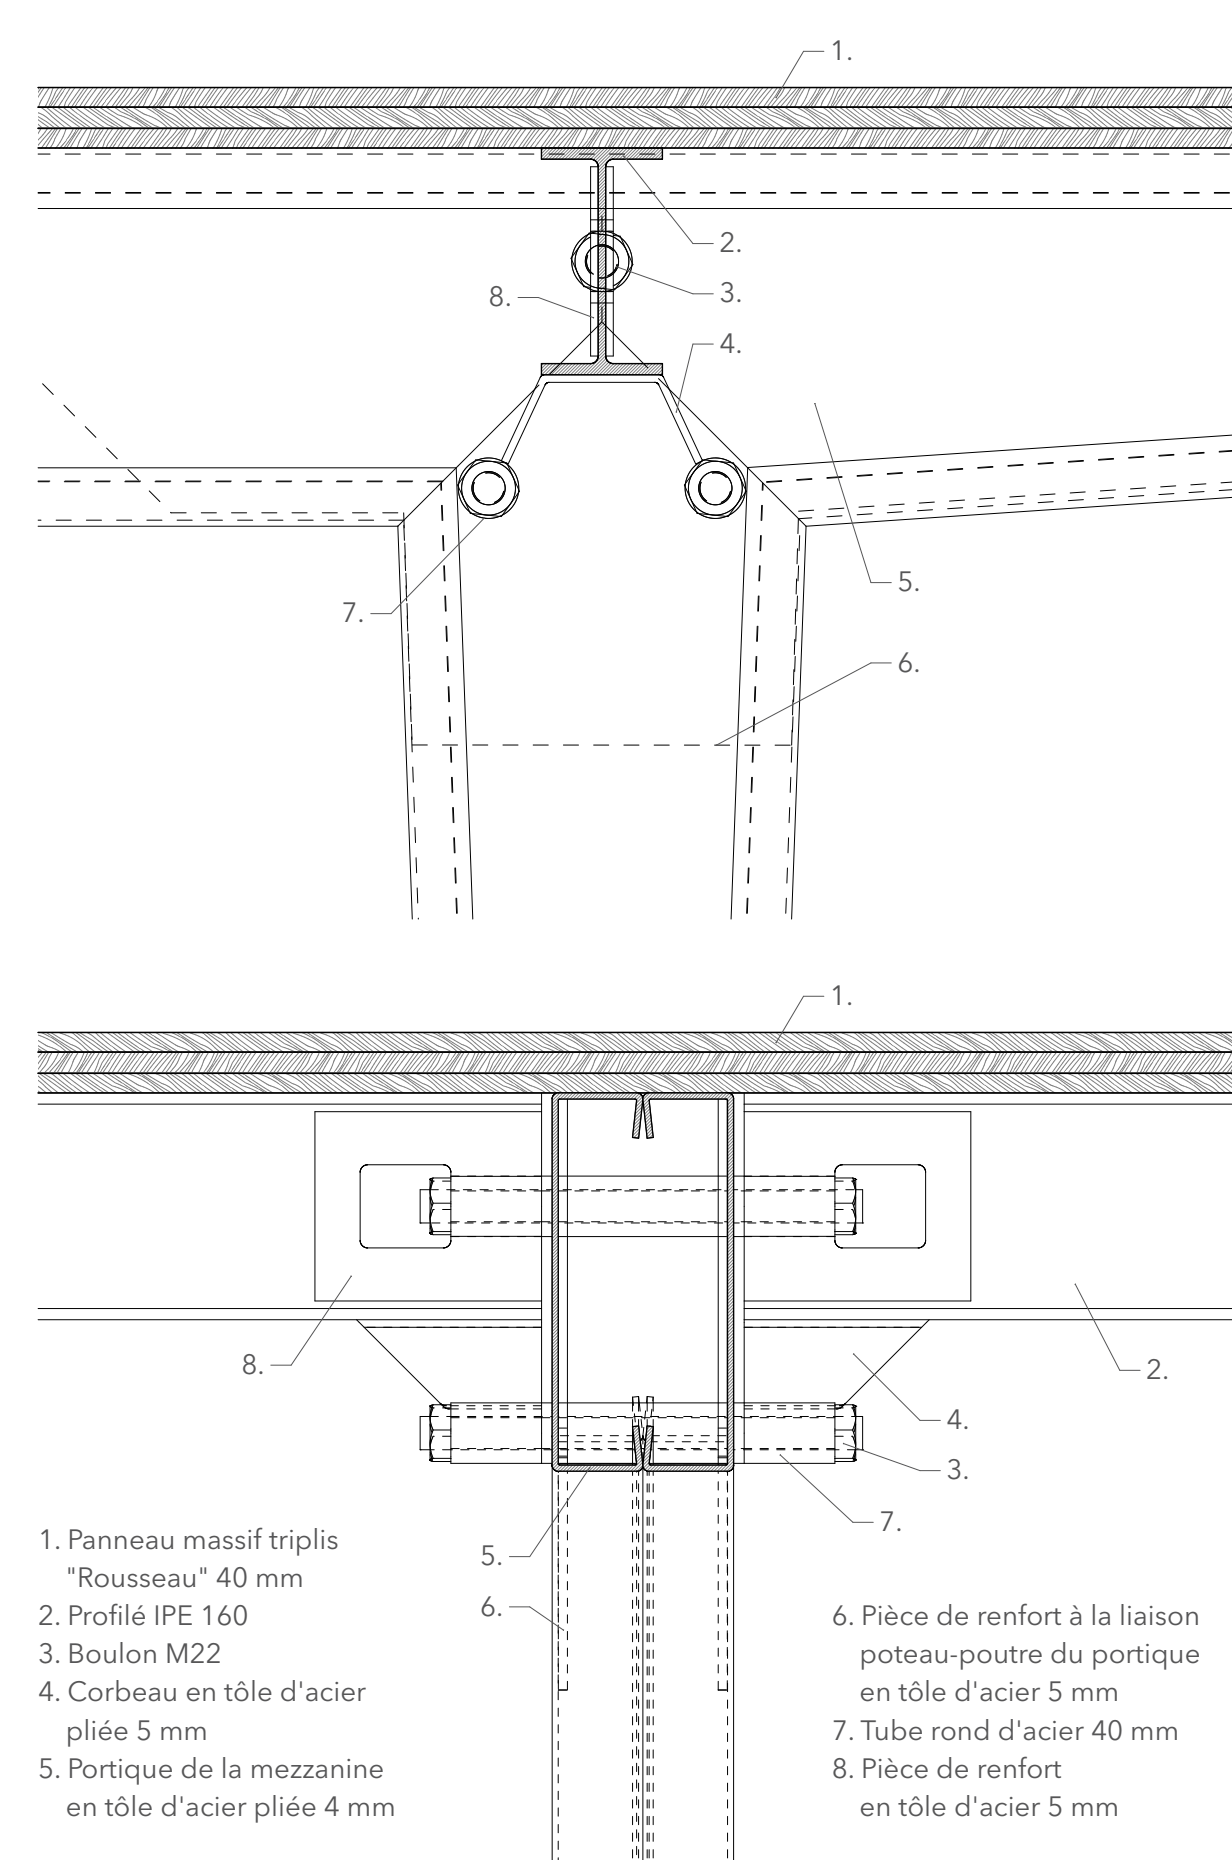
B. Détail mezzanine d'origine  
Assemblage portique - poutre

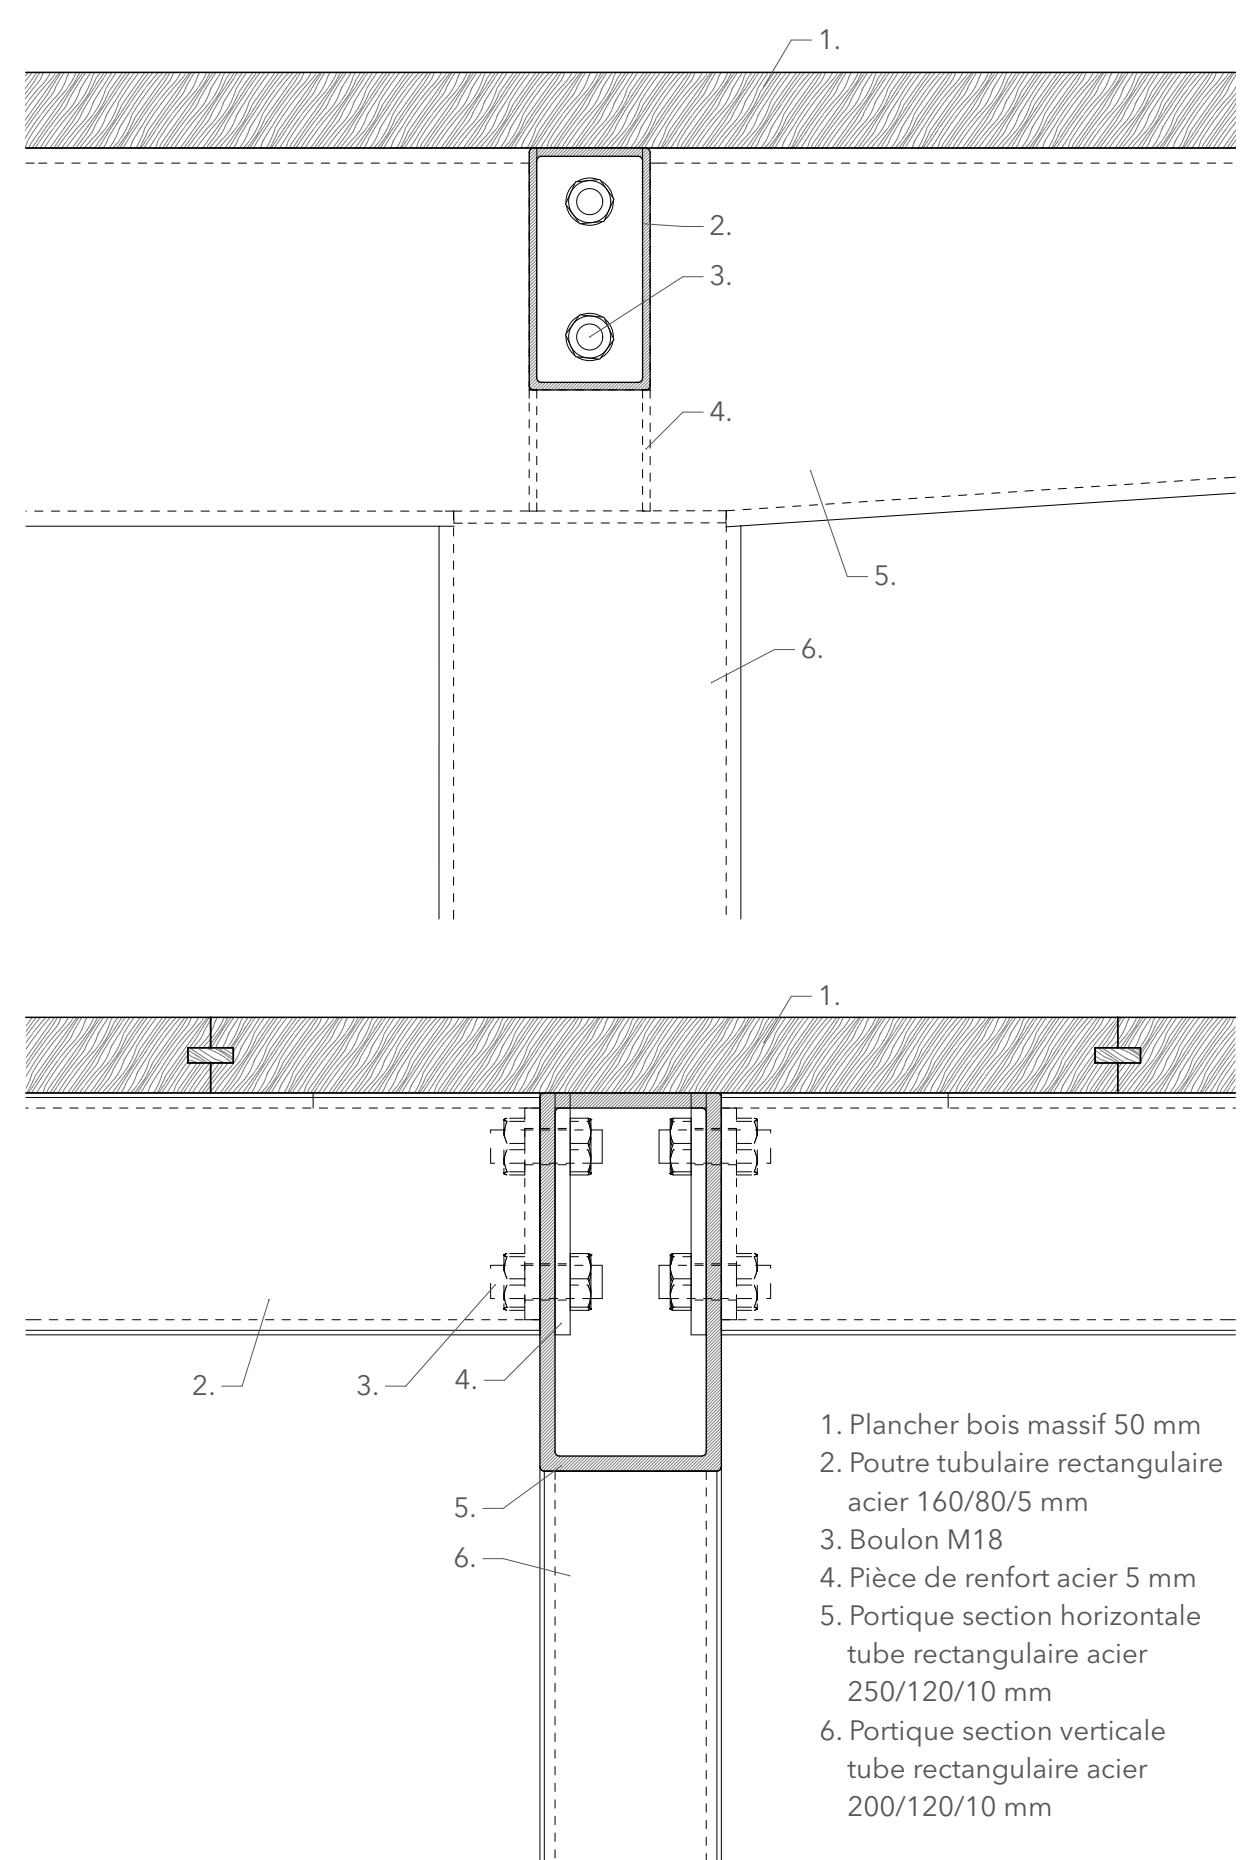
B. Détail nouvelle mezzanine  
Assemblage portique - poutre
